保存活用計画策定の目的

長久手古戦場の現況

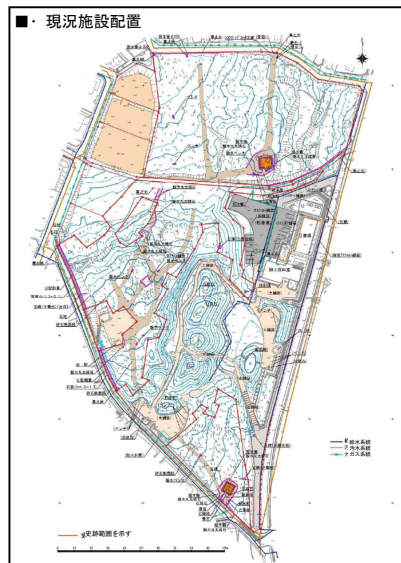
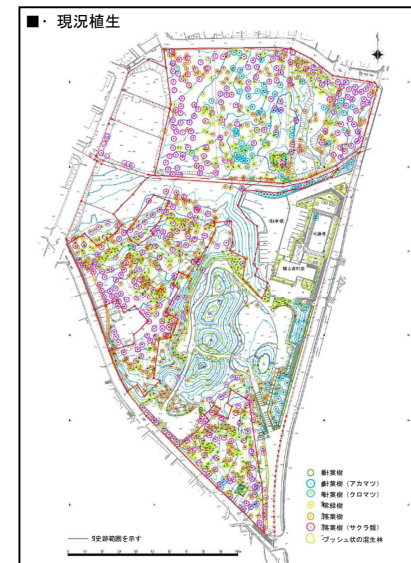
■・史跡指定面積		
名称	住所	地積 (㎡)
長久手古戦場	武蔵塚 202 番	6,112.54
	武蔵塚 205 番	2,022.88
	仏が根 1202 番	8,436.00
	武蔵塚 620 番※	307.00
	武蔵塚 906 番※	16.52
附 御旗山	富士浦 602 番※	2,558.29
附 首塚	岩作元門 41 番※	42.00
附 色金山	岩作色金 37 番 1 の一部※	743.80
