現況平面図

歴史民俗体験施設整備 主屋移築工事

計画平面図

現場名	長久手市歴史民俗資料館	確認内容	現況、外壁はモルタル仕上げや荒壁だが、 伝統工法の再現と雨による浸食の影響を考え、漆喰+下見板張りを計画。
議題	①_現況と計画の外観比較について

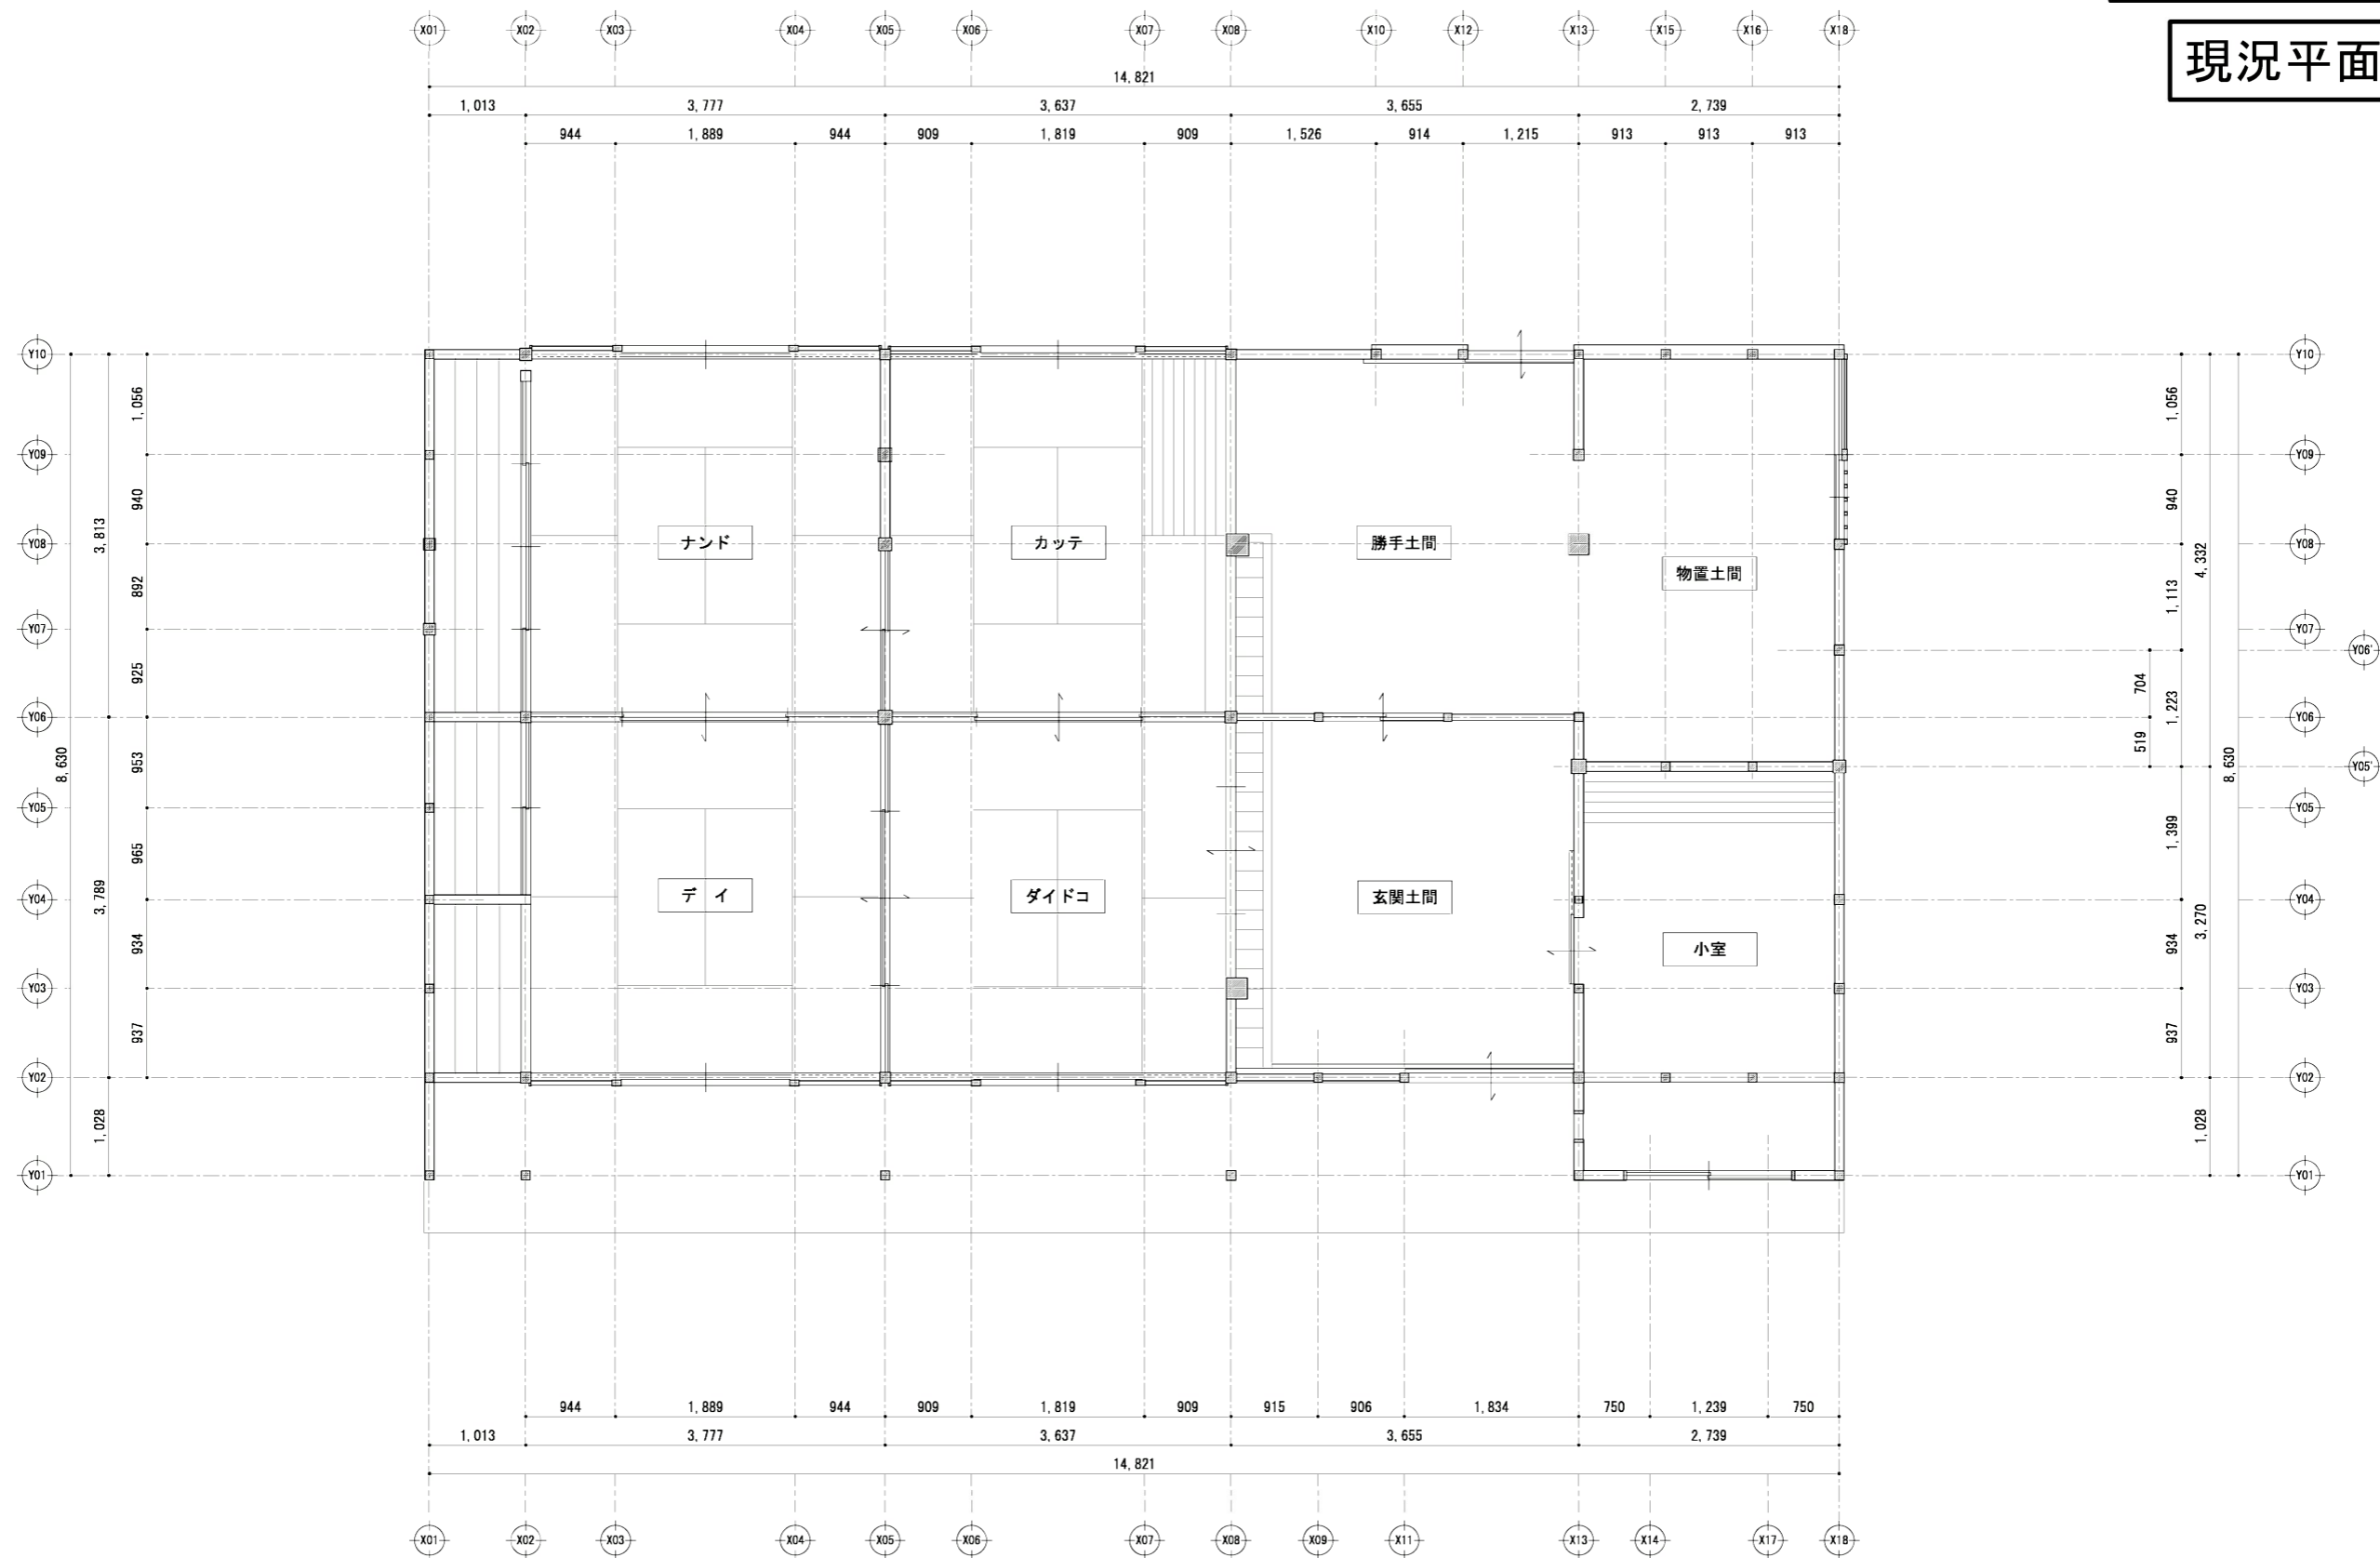
No.
D01 / 00

現況平面図

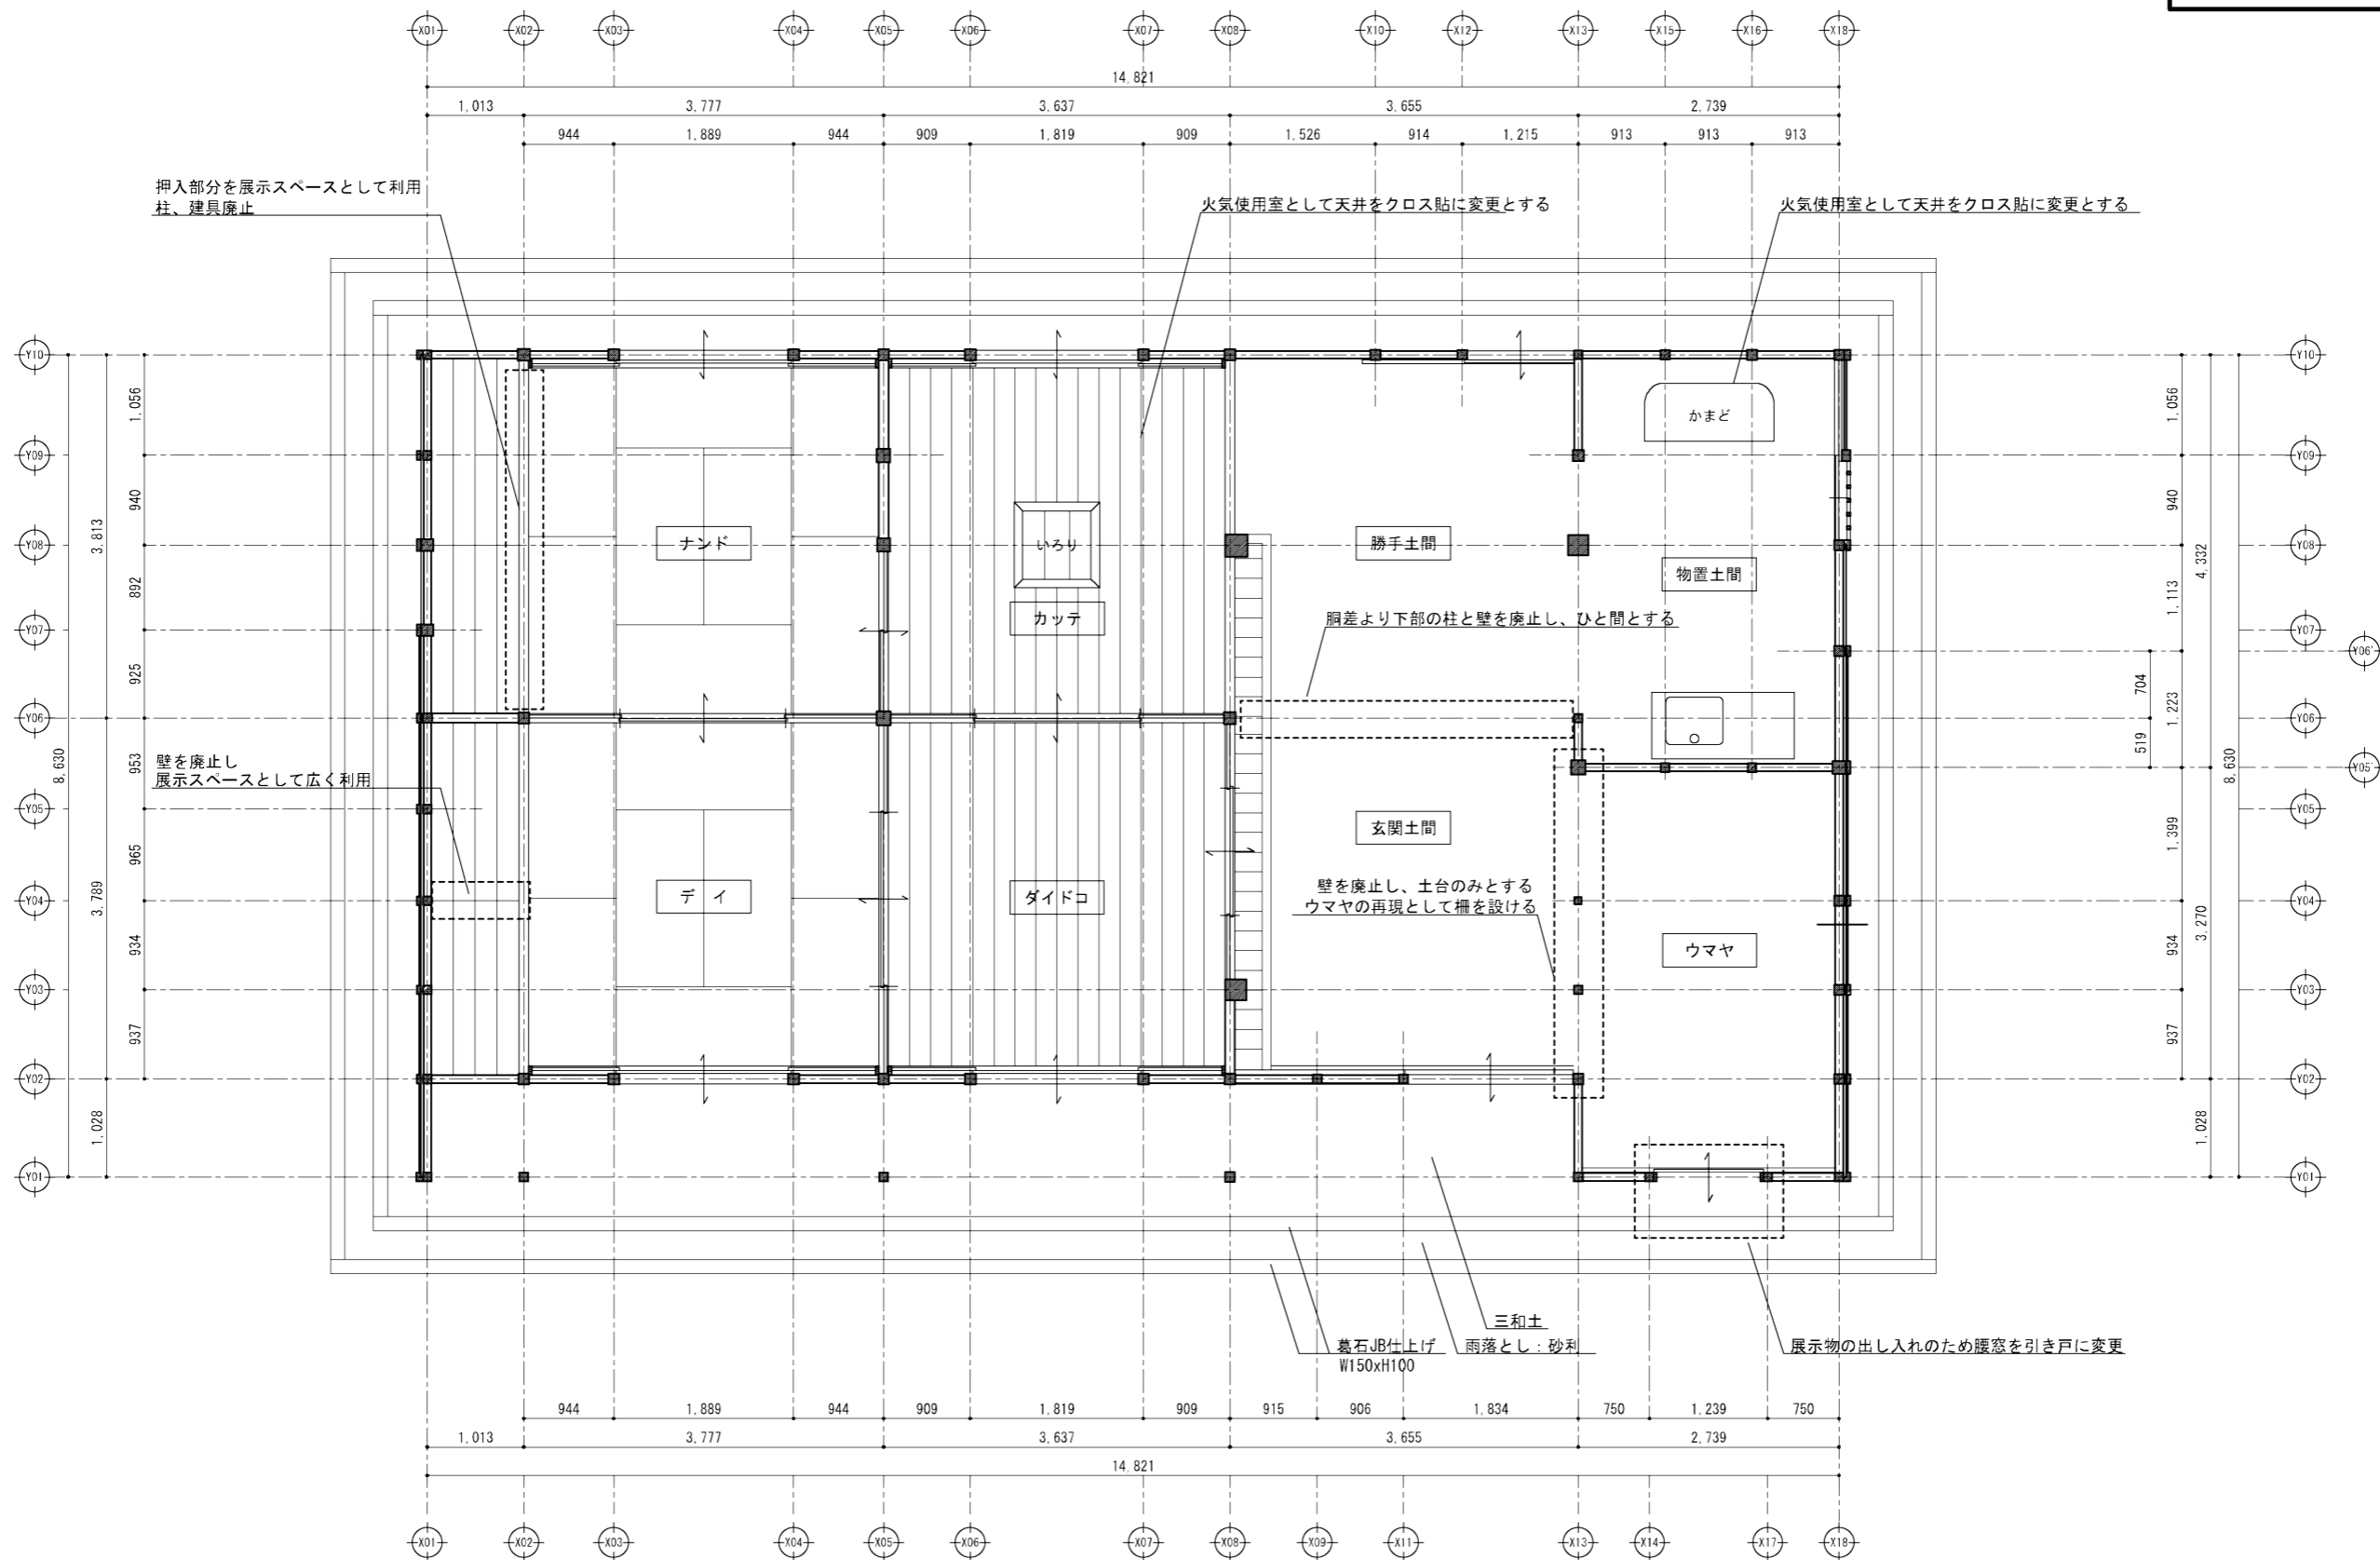
No.
D02 / 00

計画平面図

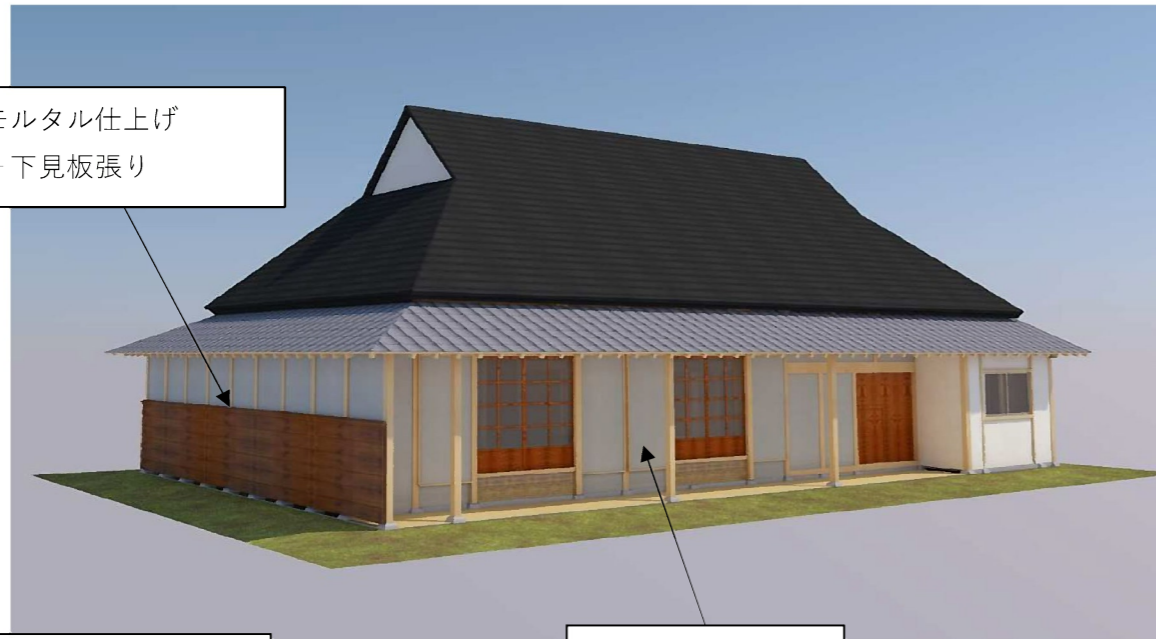
現況_南西外観パース

モルタル仕上げ

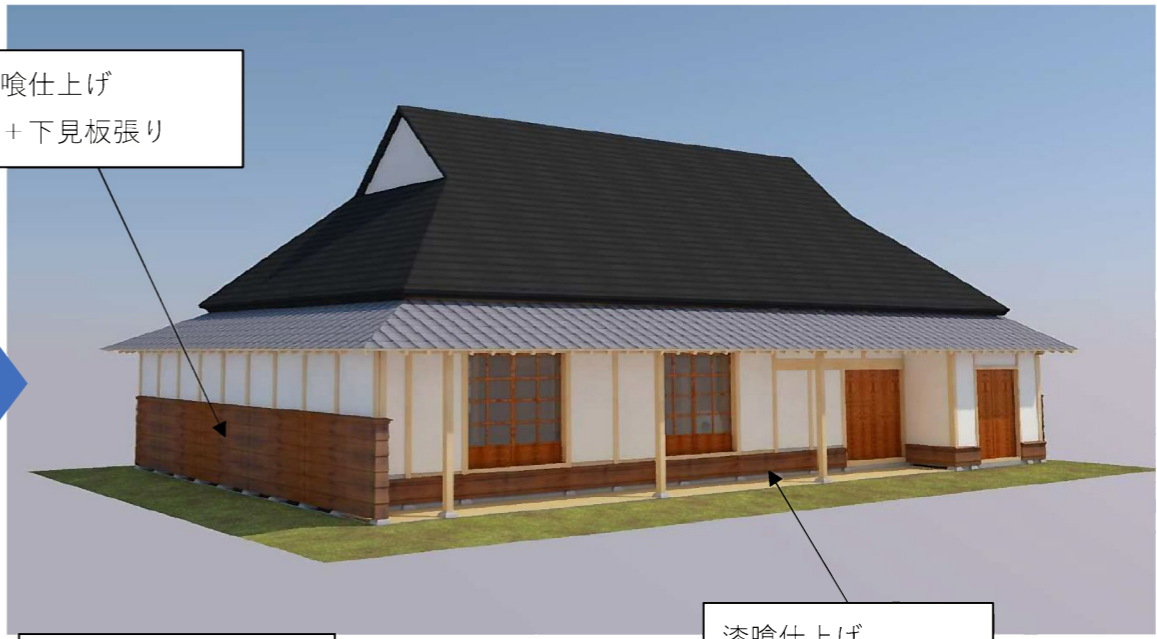
計画_南西外観パース

漆喰仕上げ + 板張り

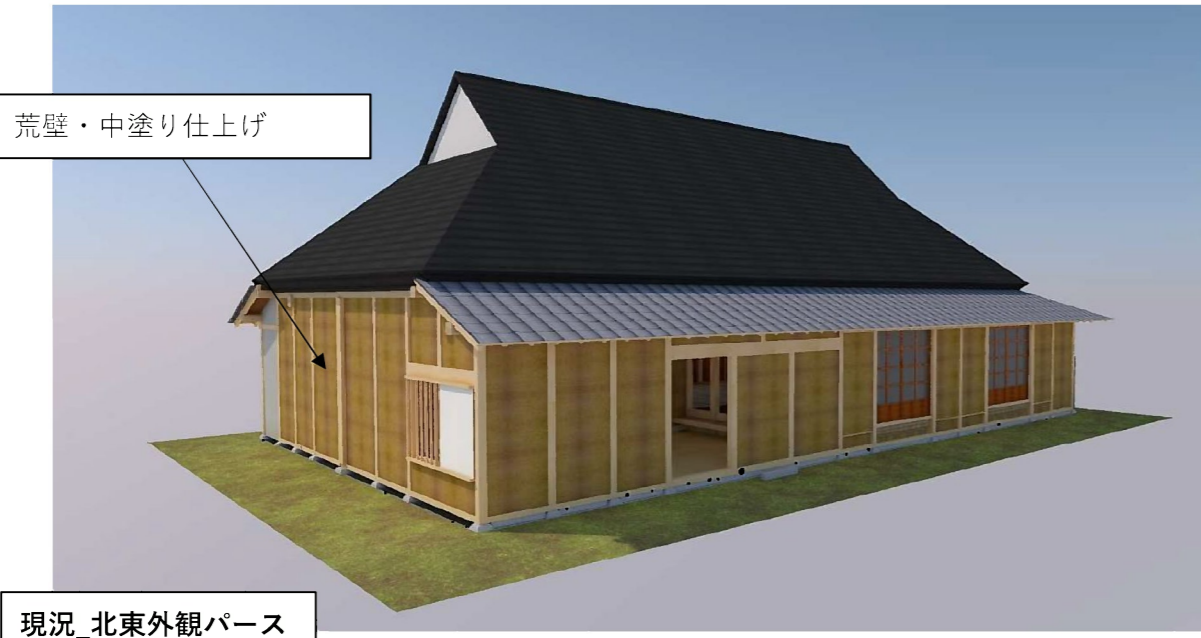
現況_北東外観パース

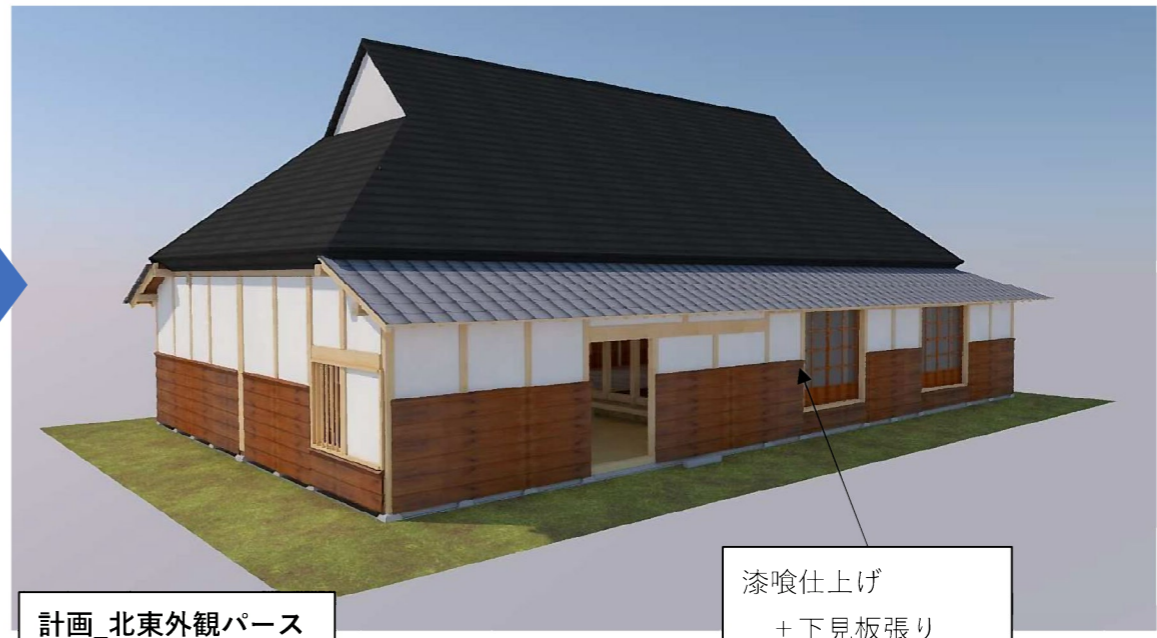
計画_北東外観パース

漆喰仕上げ + 下見板張り

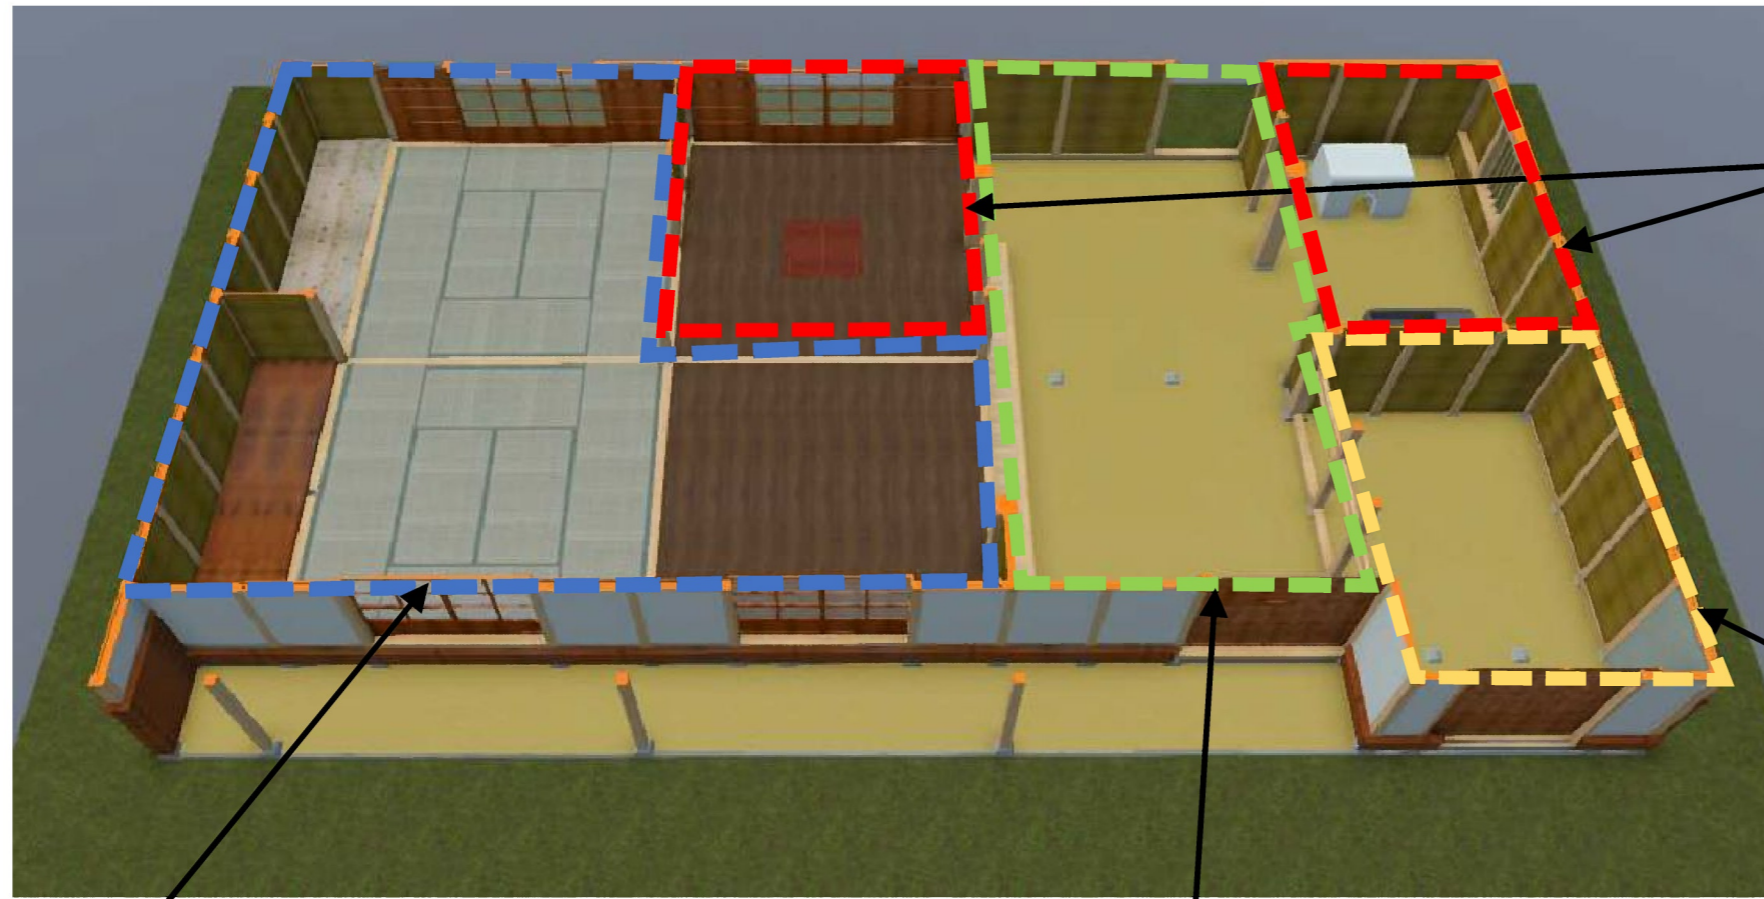
いろり・かまどを設ける上での「火気使用室」に係る内装制限について

火気使用室には壁や天井等の内装を「準不燃材料」とする必要があるため現況のつし天井からクロス貼へ変更とする。

現況：小室として利用、天井が貼ってある状態
→土間として復原するためつし天井を復原。

現況：竿天井 → 再利用・復原。

現場名	長久手市歴史民俗資料館	確認内容	天井の仕上げ、展示方法について
議題	③_天井について

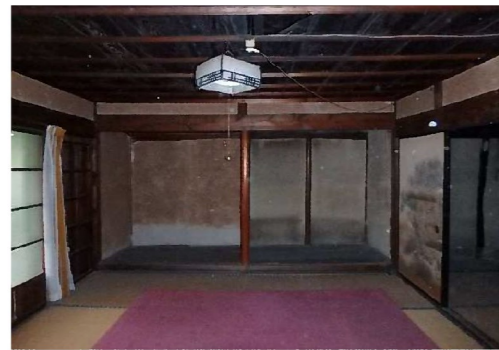
現況：つし天井
→再利用・復原。一部、茅葺がのぞけるような開口を設ける

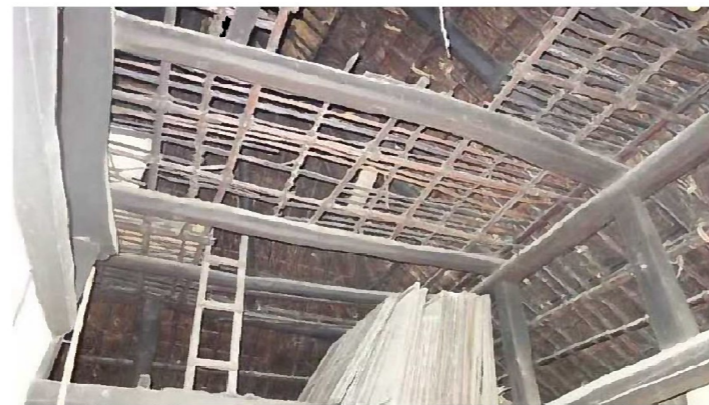
つし天井（竹・スノコ・すだれによる簡易的な天井）

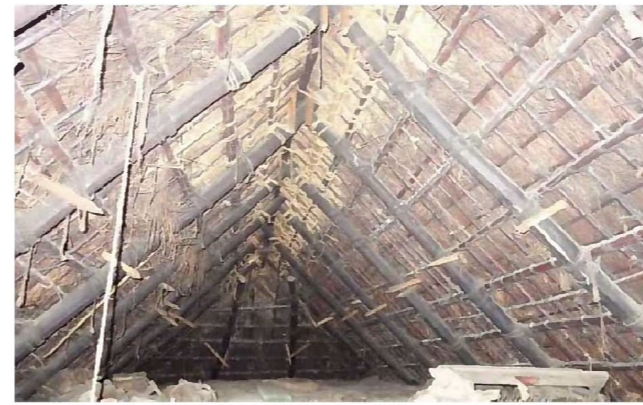
室内側から見た茅葺
