(3) 地形図に見られる変遷

## 第2章 長久手古戦場の概要

### (4) 指定地の現況

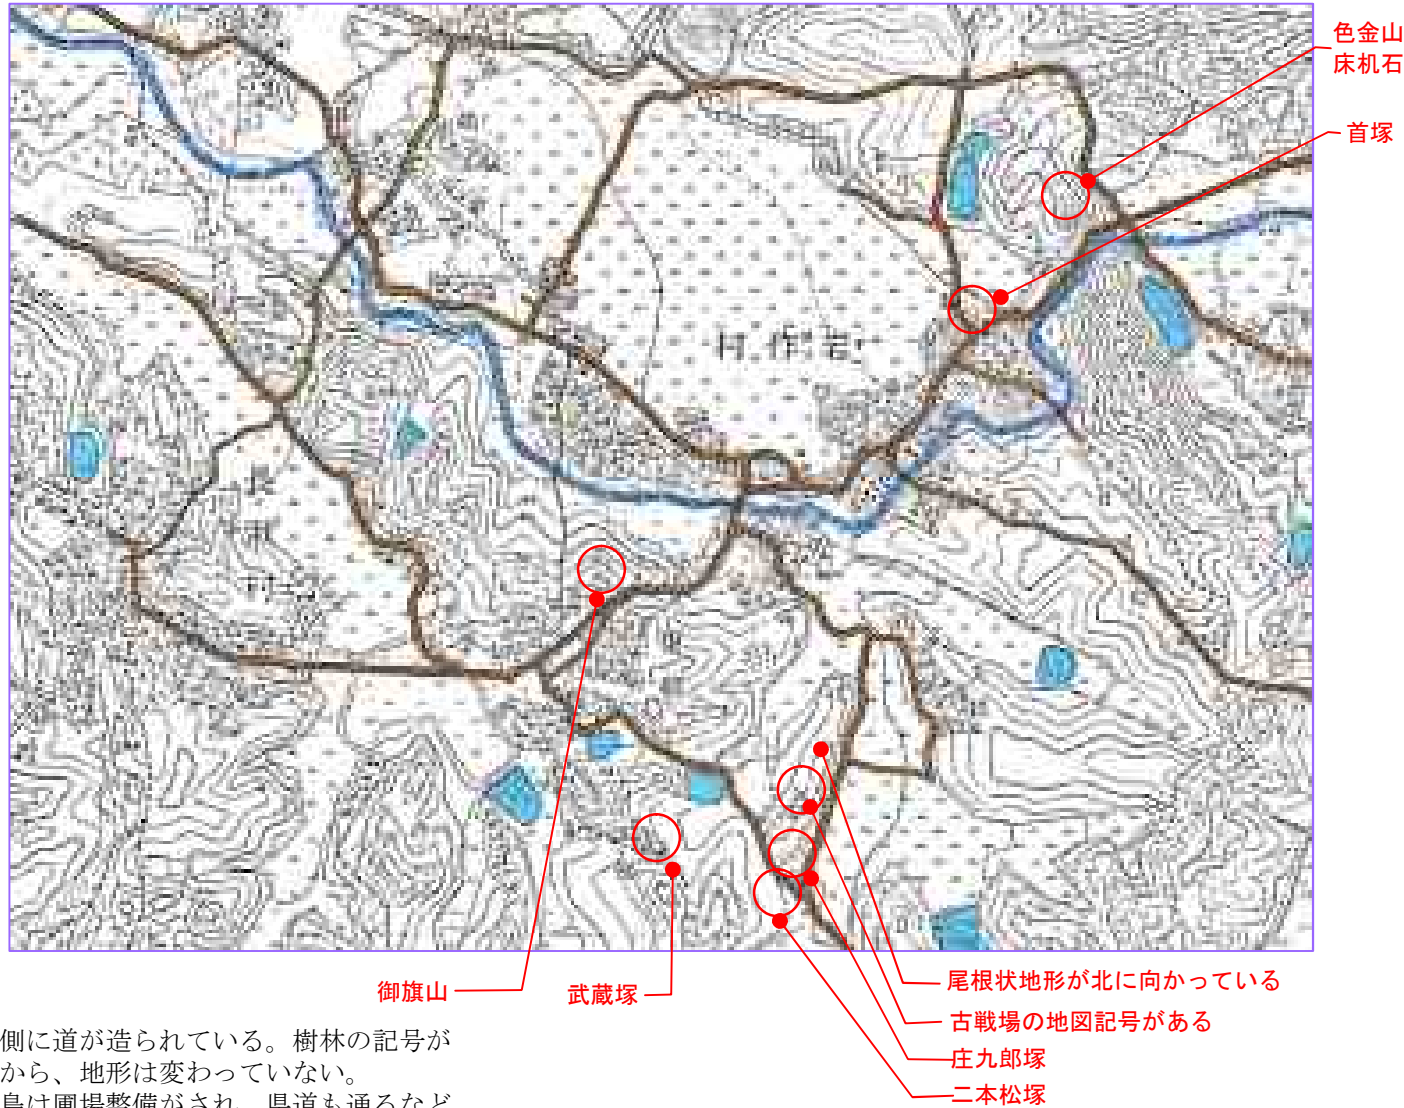
■大正 6 年（香流川物語 より）

- ・史跡地西側に道が造られている。樹林の記号があることから、地形は変わっていない。
- ・岩作や西島は圃場整備がされ、県道も通るなど大きな変化が見られる。

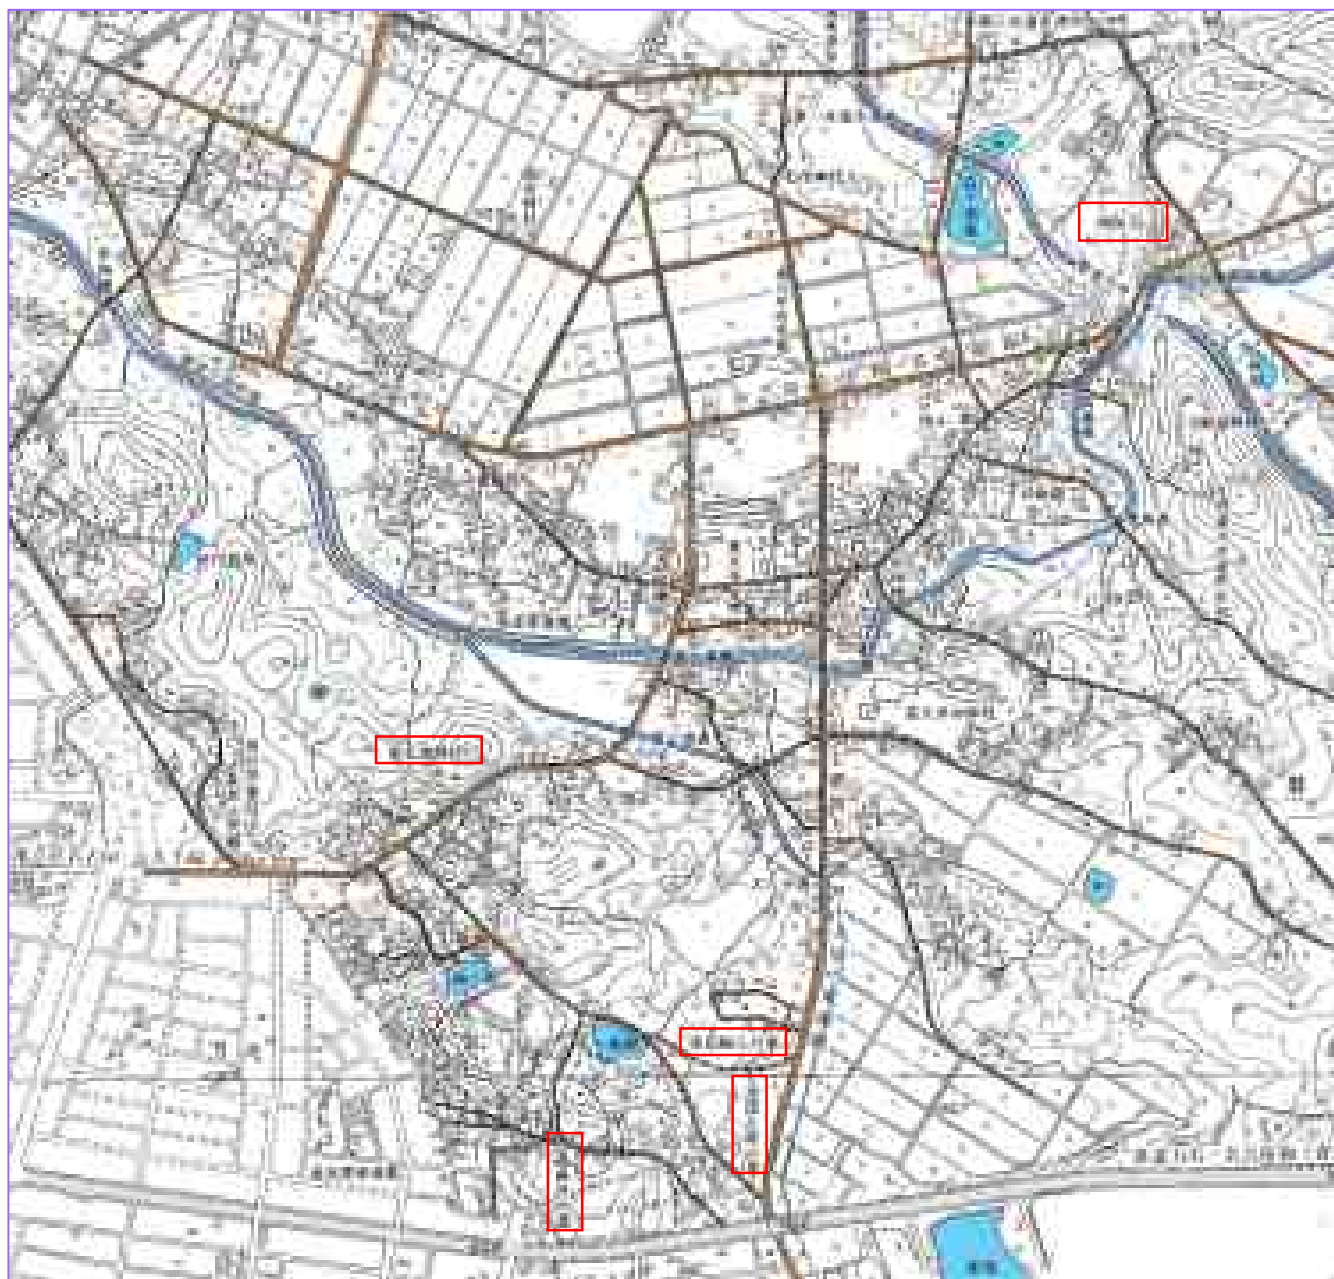
■昭和 54 年

- ・武蔵塚周りは、土地区画整理事業に山林が造成され地形が大きく変わってきている。
- ・県道力石・名古屋線の開通により史跡地南側は宅地化が進んでいる。

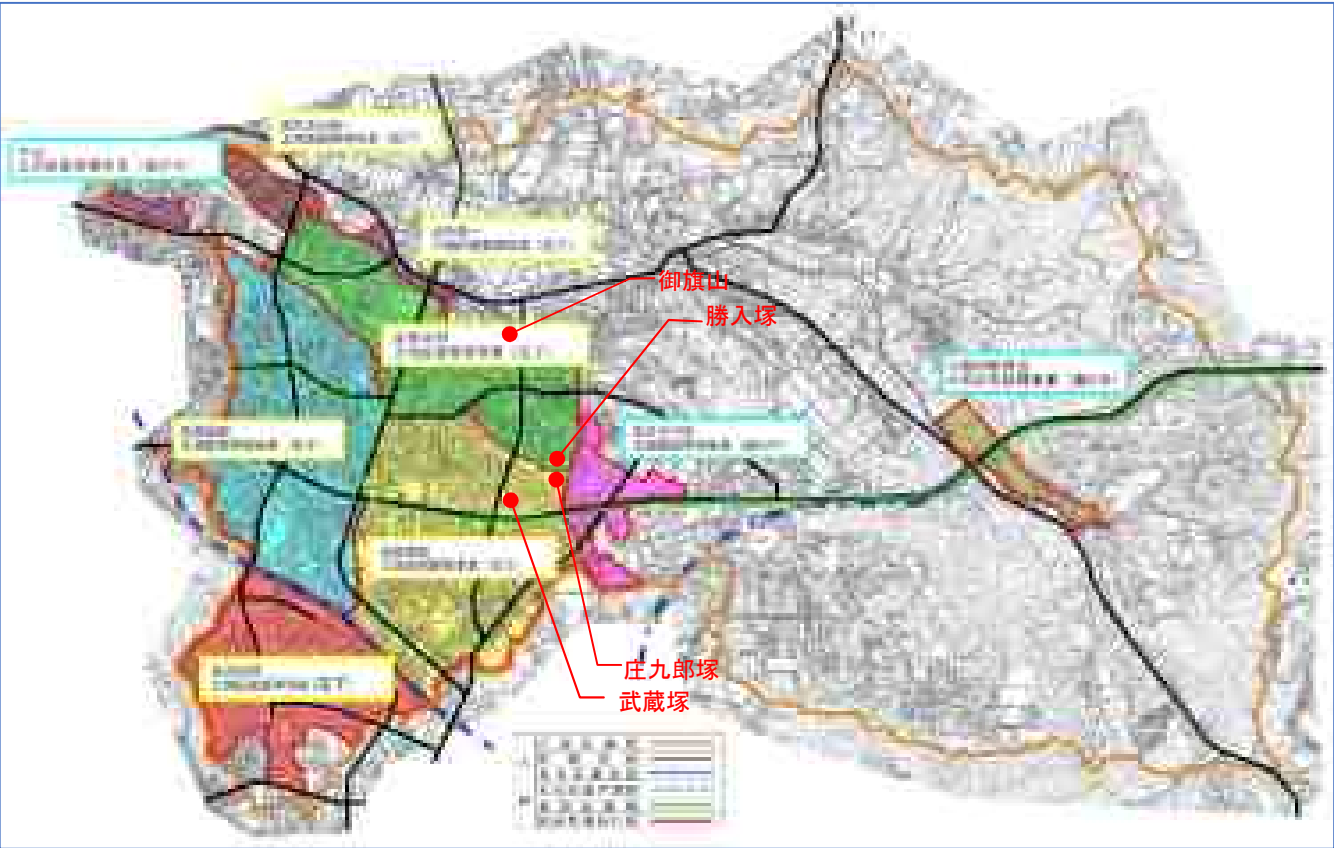
土地区画整理地区位置図

勝入塚と御旗山は長湫中部土地区画整理事業、庄九郎塚と武蔵塚は長久手中央土地区画整理事業により周辺部が大きく変わった。

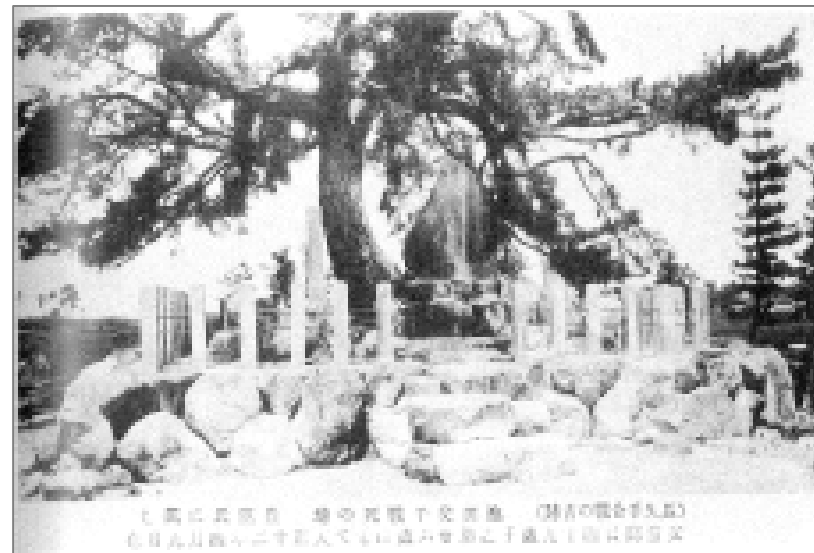
● 大正 11 年の絵葉書 勝入塚

- ・石碑の横に松が植えられている。周辺に樹木はあまり見られない。
- ・石碑の周りが石垣に変わっている。
- ・背後の山並みが映っており、見晴らしの優れた場所であったようだ。

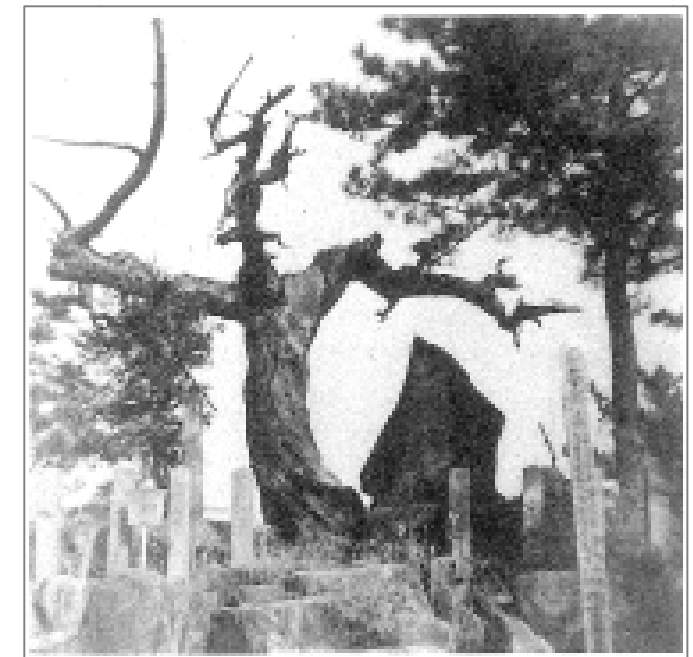
● 昭和 20 年代の勝入塚

- ・明治 43 年写真の松が枯れている。
- ・周りに樹木が見られない。

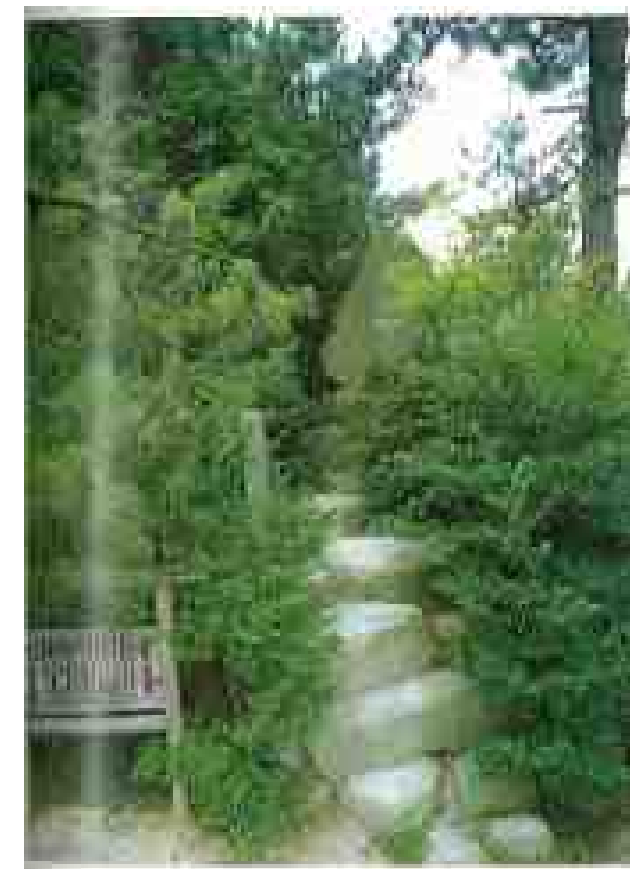
● 昭和 61 年発行長久手町史編三の勝入塚

- ・石碑が樹木で見えなくなっている。

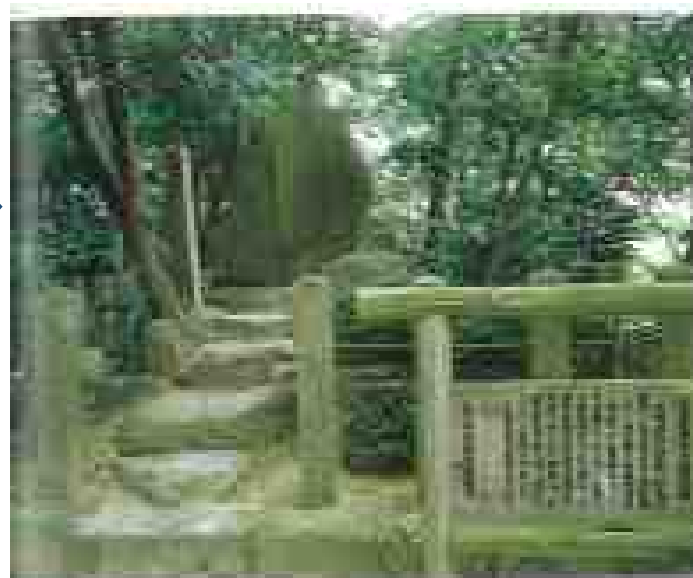
● 昭和 61 年発行長久手町史編三の庄九郎塚

- ・石碑内に多くの樹木が見られる。

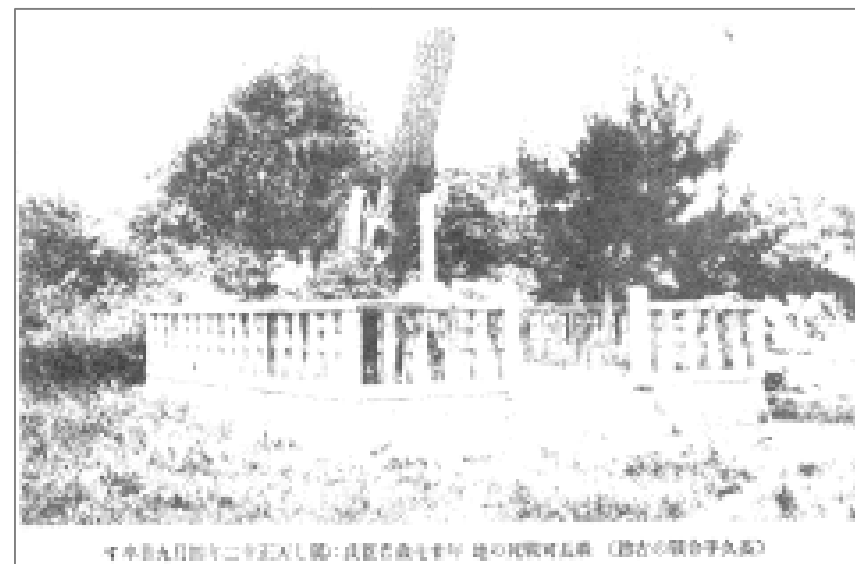
● 明治 43 年頃の武蔵塚

- ・背後は山林となっている。

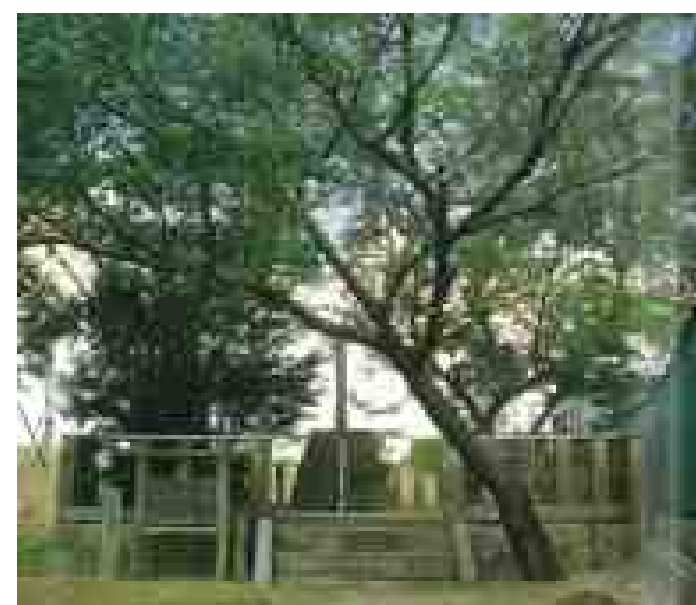
● 昭和 61 年発行長久手町史編三の武蔵塚

- ・背後の山林が区画整理で無くなって、右側にフェンス

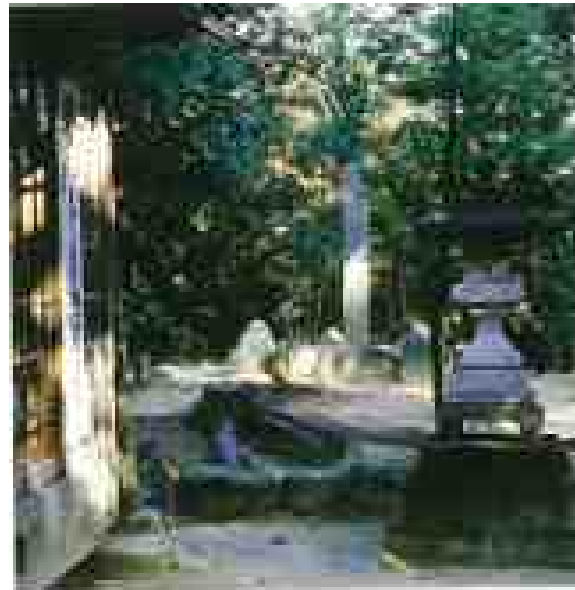
● 昭和 61 年発行長久手町史編三の御旗山

- ・背後は樹林となっている。

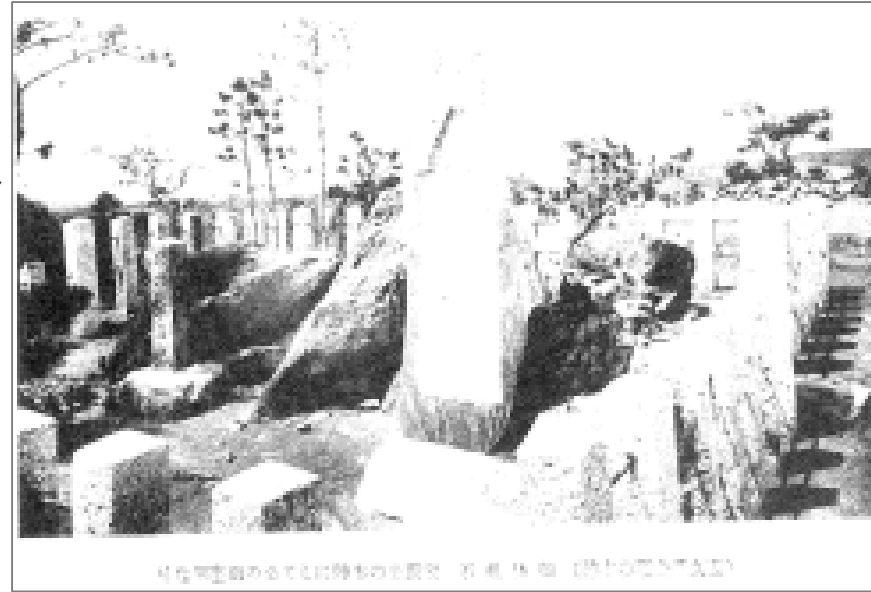
● 大正 11 年の絵葉書 色金山の床机石

- ・床机石や石碑の周りが、石柵で囲まれている。
- ・周辺が開けている。

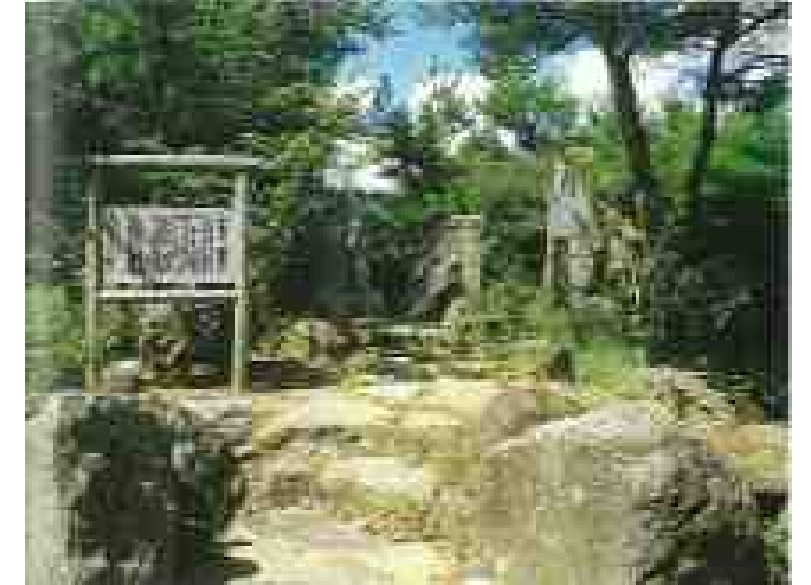
● 昭和 61 年発行長久手町史編三の色金山の床机石

- ・床机石や石碑の周りが、石柵で囲まれている。
- ・周辺が樹木で囲まれている。

色金山歴史公園整備にあたり、平成 7 年に現状変更の許可を経ている。

現状変更等の内容及び実施の方法  
柵、石組等を撤去し、玉石縁石、植樹、及び史跡案内版を施す。  
 (市内部文書より)

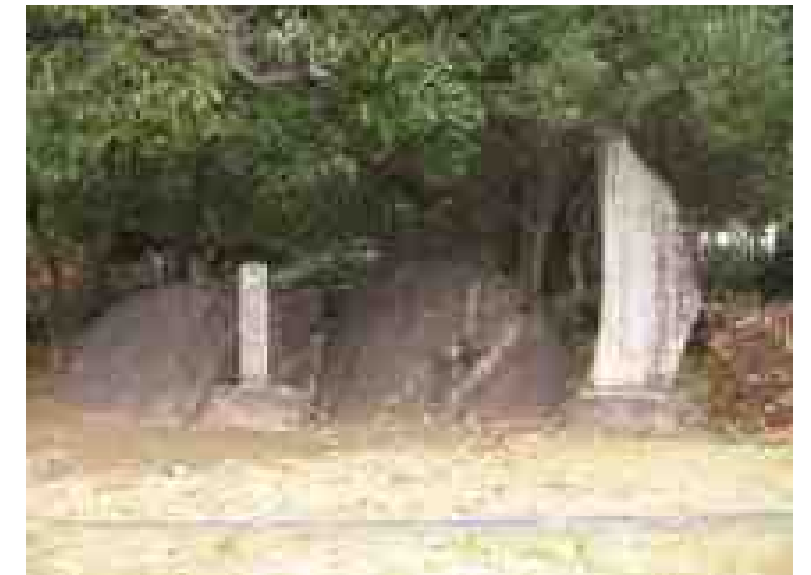
● 平成 28 年撮影の床机石

- ・石柵が無くなっている。
- ・背後の樹木が覆いかぶさってきている。
