#### (4) 指定地の現況－2（長久手古戦場／武蔵塚 620 番・622 番【二本松塚】）

## 石碑の詳細調査（H29 年調査・写真撮影）【二本松代石】

#### (4) 指定地の現況－3（武蔵塚）

石碑の詳細調査（H29 年調査・写真撮影）【 武蔵塚 】

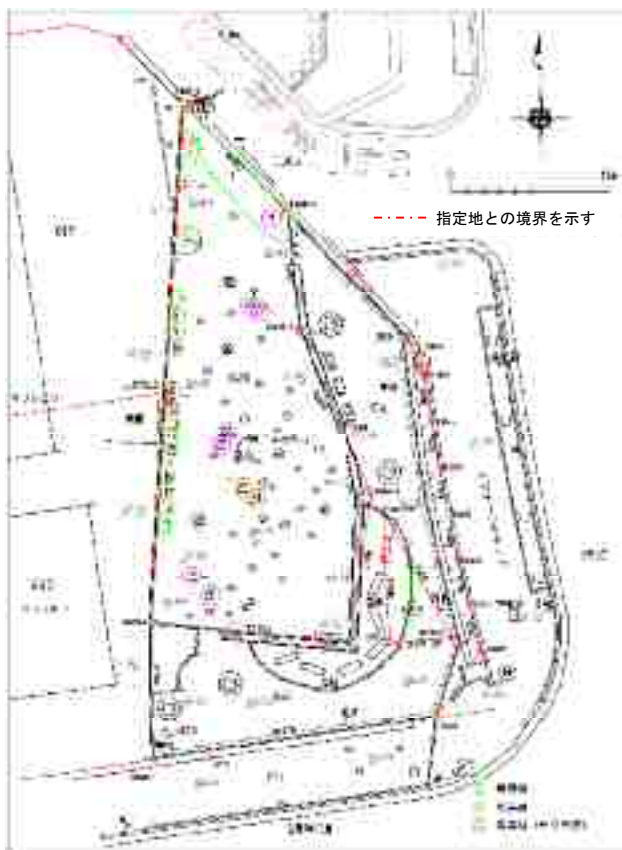
図 - 現況植生調査図(H29 調査)

高木は、ソメイヨシノ(7本)とムクノキ(3本)があり、両方とも大木化している。中木はツゲ(13本)、低木はヒラドツツジ(1箇所)やユキヤナギ(4箇所)が植えられている。

ソメイヨシノは、腐朽菌に侵され腐ってきているものも見られる。ムクノキはよく成長し樹形も大きく、本指定地内の代表的な樹木である。

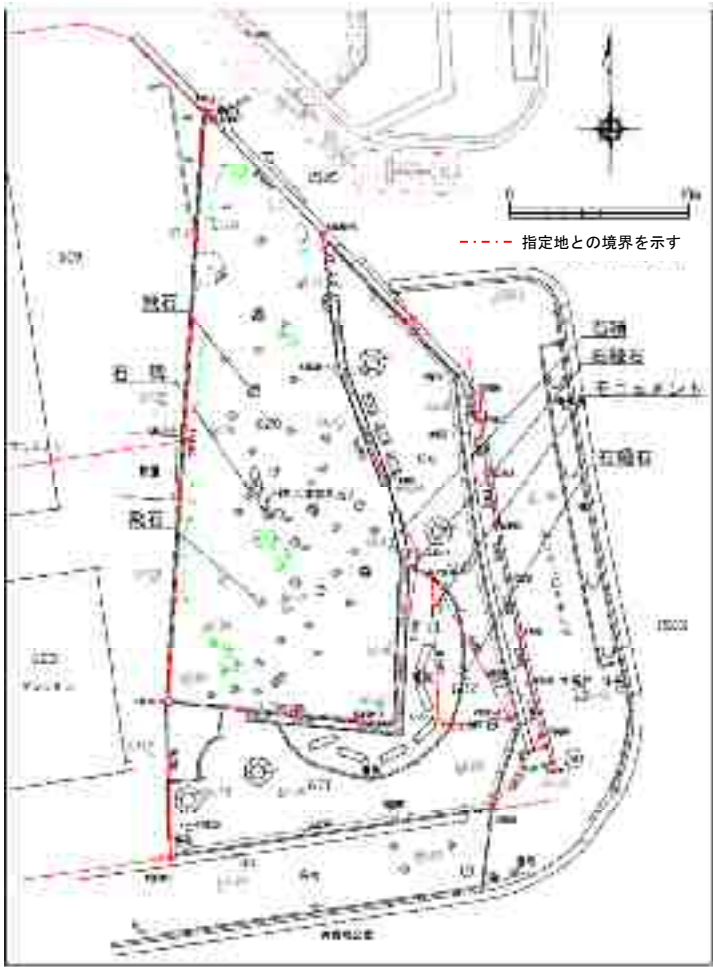
図 - 現況施設配置図(H29 調査)

主要地方道力石名古屋線（グリーンロード）、市道の交差する位置にあり、リニモ長久手古戦場駅に近く、モニュメントやベンチ等も置かれ街角広場的土地利用がされている。  
（モニュメントはわずかに指定地内に建つが、ベンチは指定地外である）

指定地内は、石碑がある西側は緑地、東側は歩道となっている。指定地との境界がわかり難い場所である。

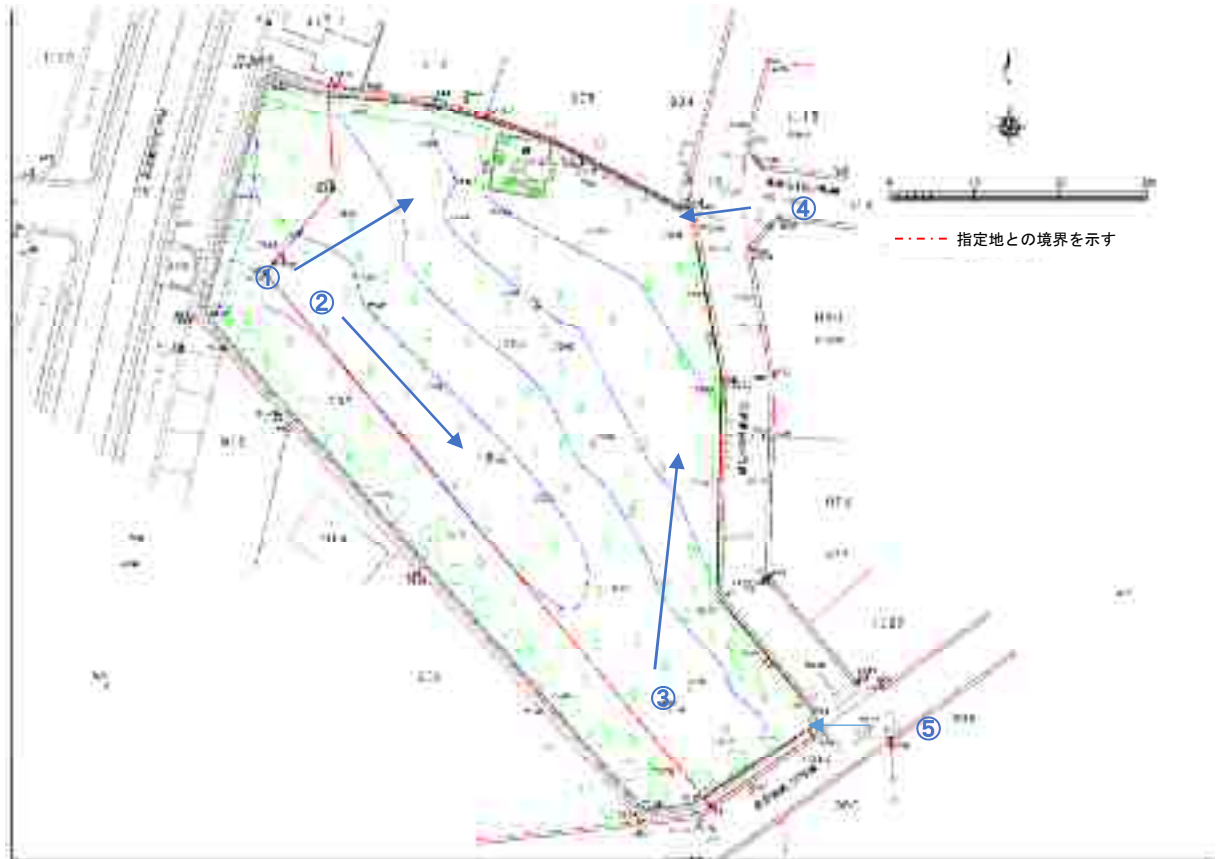
図 - 現況地形図（H29 調査）

南西側に尾根があり、その尾根から北東側に比較的なだらかな傾斜がついている。一番高い点で標高 77.0m、低い所は石碑への入口部で 73.3m、比高差 3.7m の北東向き地形となっている。明治や大正時代の地形と比較すると周辺部は大きく造成され住宅地となっているが、地形の傾きや尾根の形などを見ると指定地内では大きな改変はされていないと思われる。

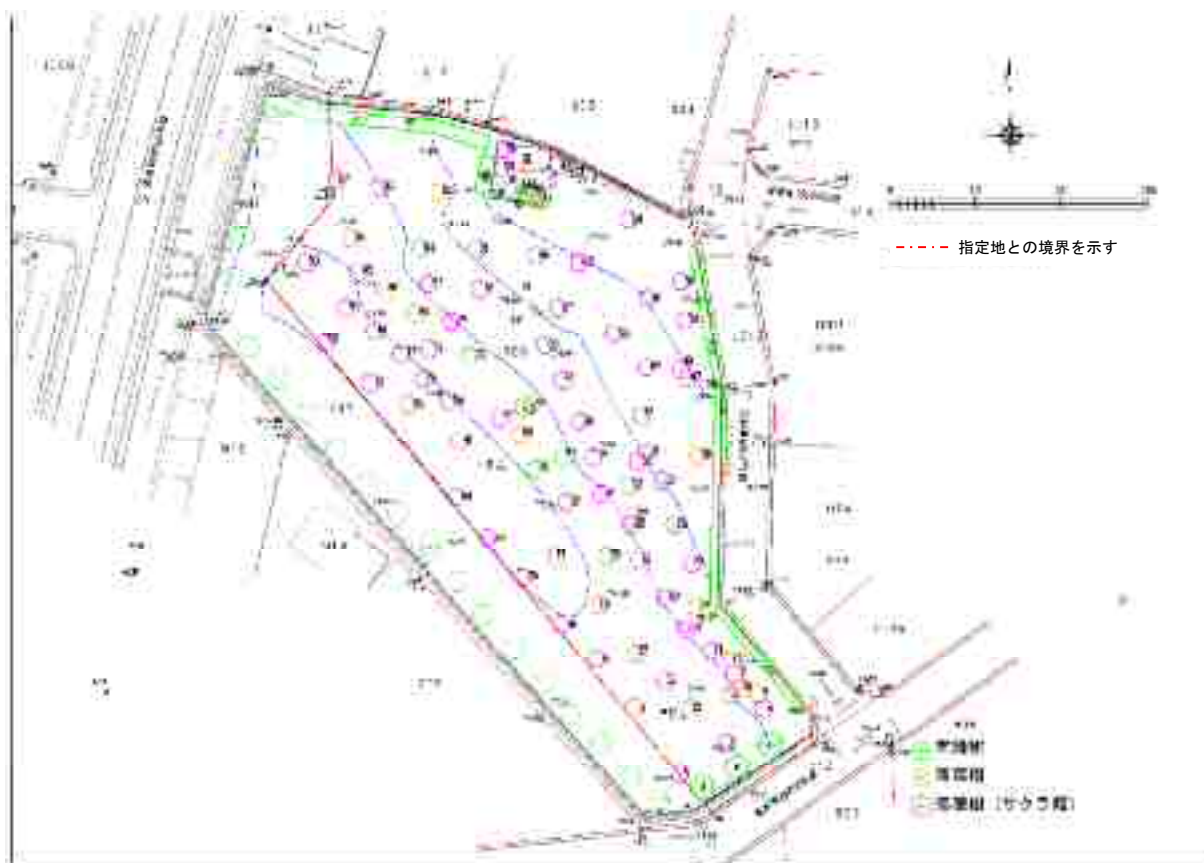
図 - 現況植生図 (H29 調査)

明治 43 年頃の写真を見ると石碑周辺の樹木はあまり見られないが背後は松林があったと思われる。現在は、右表のようにソメイヨシノ（50 本）、ヤマザクラ（10 本）などのサクラ類が全体の 65%を占め、その中にクスノキ（7 本）やクヌギ（4 本）の大木が数本混じっている。特徴的な木としては、日本固有種で愛知県の県木であるハナノキ（11 本）が植えられている点である。木の大きさから見ると植栽された樹木がほとんどである。他の高木は、アカメガシワ（1 本）、イロハモミジ（2 本）、エノキ（1 本）、カキノキ（2 本）、コナラ（1 本）、ネジキ（1 本）、ネズミモチ（1 本）、ヒサカキ（2 本）があり、サザンカの生垣が敷地西側や石碑周りに植えられている。低木では、クチナシやヒラドツツジが見られる。

概ね成長は良いが、ソメイヨシノやヤマザクラの中には先枯れや衰弱しているものも見られる。また、石碑周りには樹木が茂り見通しを悪くしている、サクラの根茎による石碑周りの石柱の傾きなどの影響も多く見られるなどの問題もある。

- ・石碑周りの樹木の整理
- ・傷んだ石柵の補修、整備
- ・解説機能の充実化

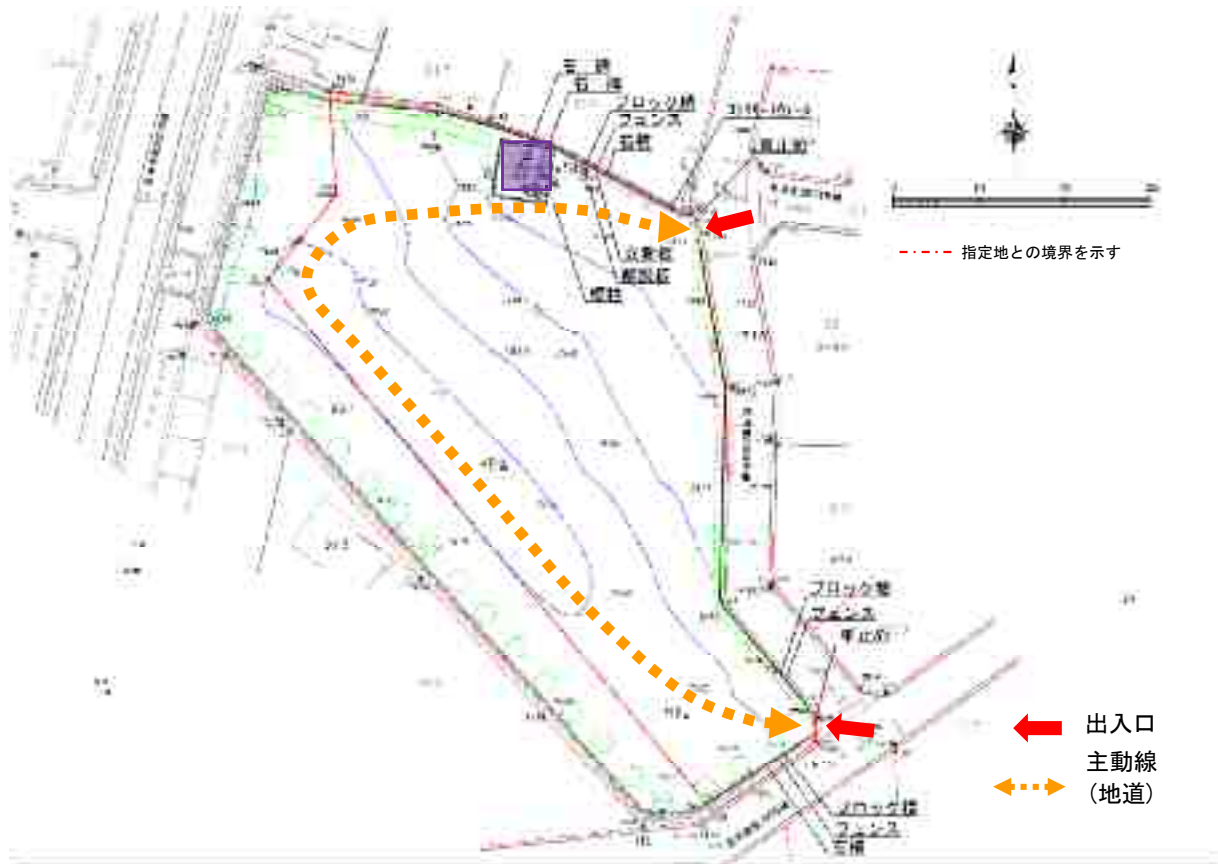
図 - 現況施設配置図(H29 調査)

周辺が住宅地である影響か、日常的利用者は周辺住民が中心である。敷地内には遊具等もなく散策等の利用が主体となっている。

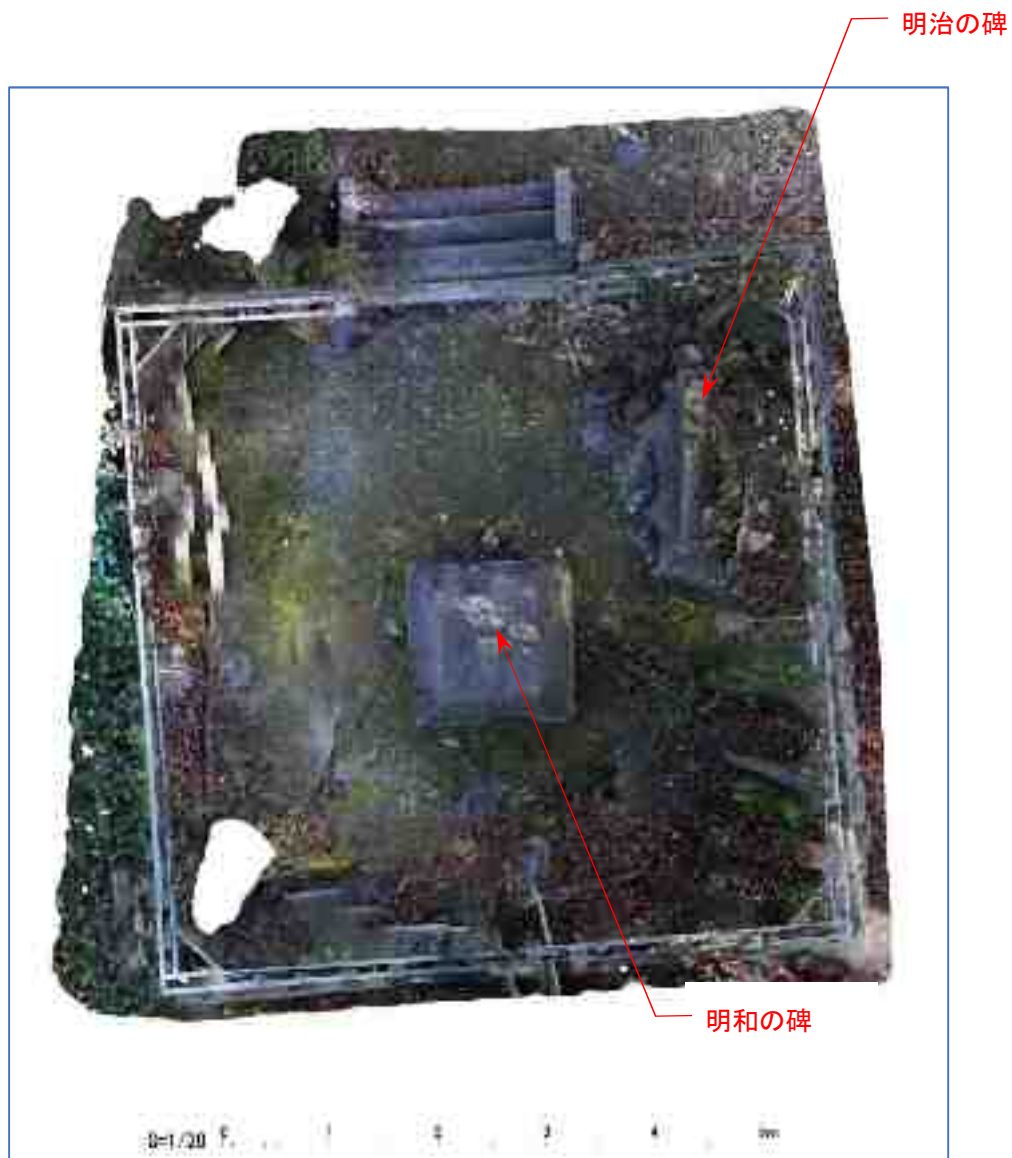
〔武蔵塚 オルソー平面〕

| 名 称 | 建設年 | 規 模 | 単位 | 数量 | 備考 |
|---|---|---|---|---|---|
| 明和の碑 | 明和8年(1771)建立 | 石碑:16.6cm×15.6cm、h=132cm(花崗岩)<br>台座:90cm×96cm/153cm×155cm<br>h=117cm(花崗岩) | 基 | 1 | |
| 明治の碑 | 明治31年(1898)建立 | 166cm×11~25cm、h=198cm(安山岩) | 基 | 1 | |
| 石 積 | 明治31年(1898)か | 雑割石積 | m | 17.3 | |
| 石階段 | 明治31年(1898)か | 花崗岩製、W=1.83m、3段 | 箇所 | 24.7 | |
| 石 柵 | 明治31年(1898)か | 花崗岩石柱51本(内10本控え柱) | m | 24.7 | |
| 石柵補強金物 | 不明 | SUS製 | m | 23.9 | |

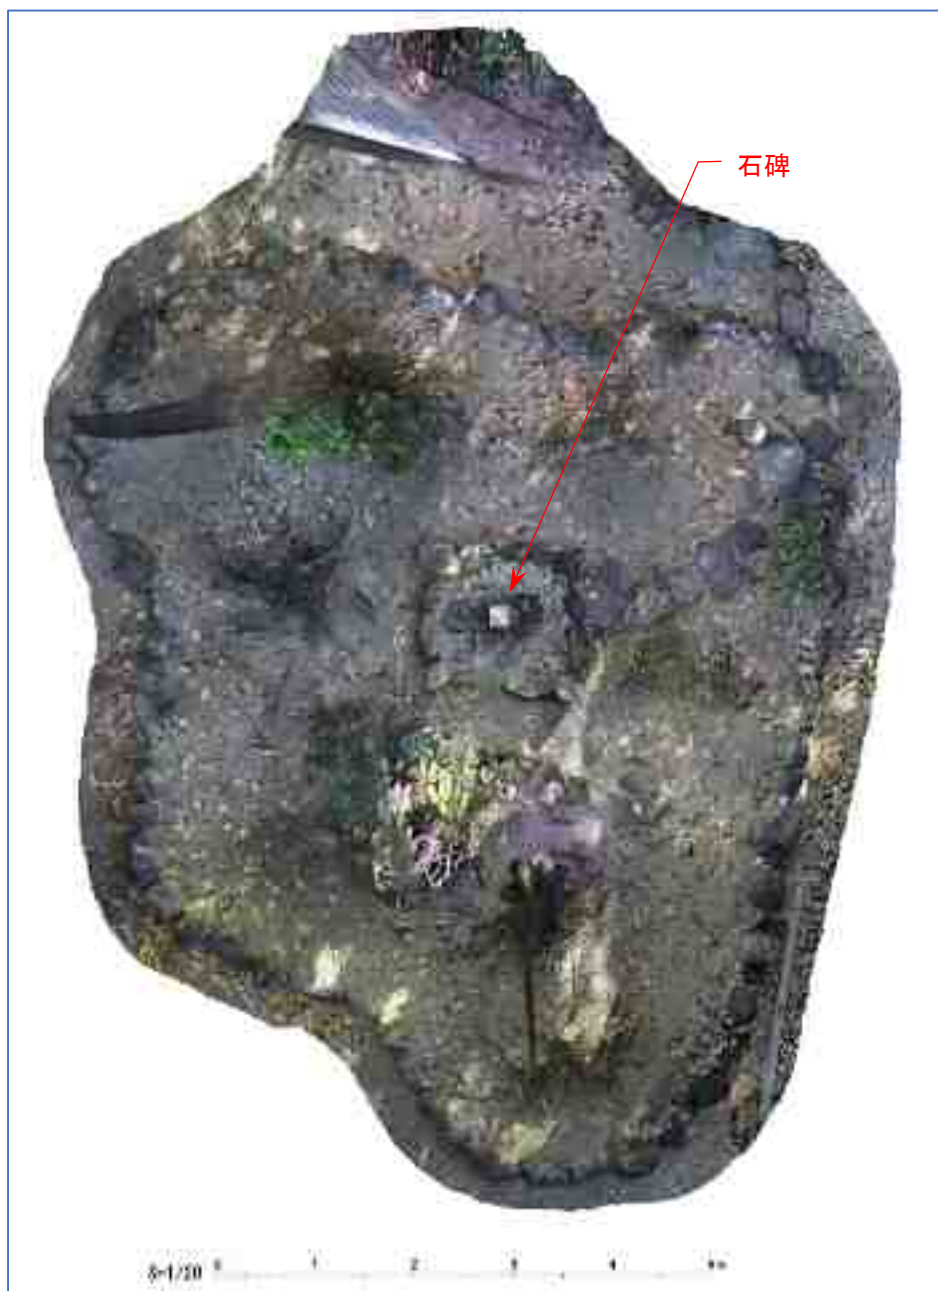
【御旗山 オルソー平面】

| 名 称 | 建設年 | 規 模 | 単位 | 数量 | 備考 |
|---|---|---|---|---|---|
| 石 碑 | 不明 | 石碑: 18.0cm×19.0cm、h=135cm(花崗岩) | 基 | 1 | |
| 周辺石縁石 | 不明 | 28.0m( 石) | m | 28.0 | |

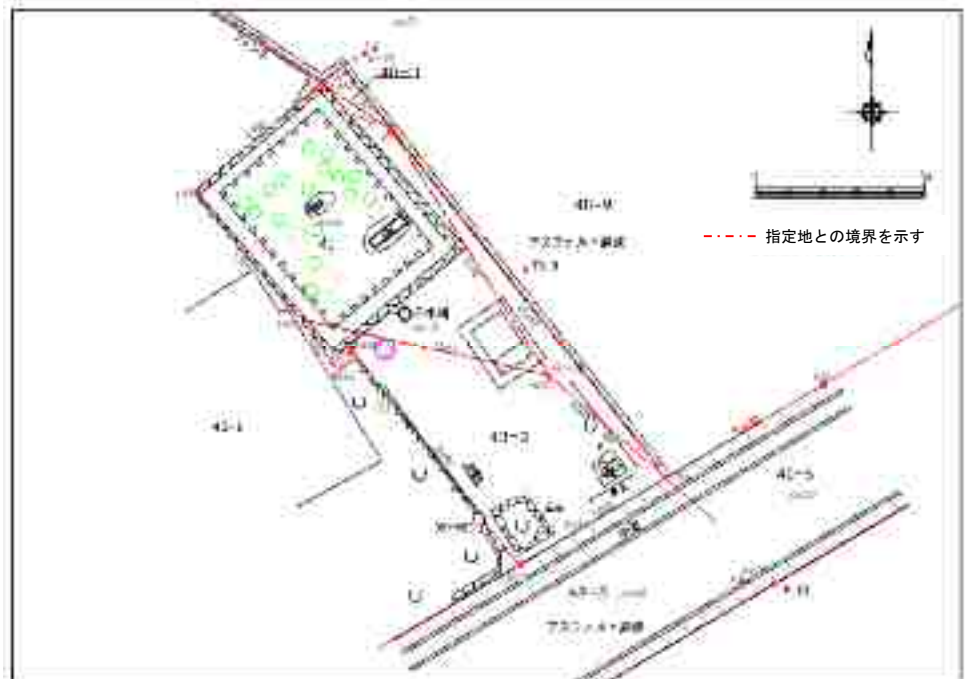
図 - 現況測量図 (H29 調査)

敷地は、周辺地盤から約 2m 高い石積で囲まれた石碑部分がほとんどを占めている。

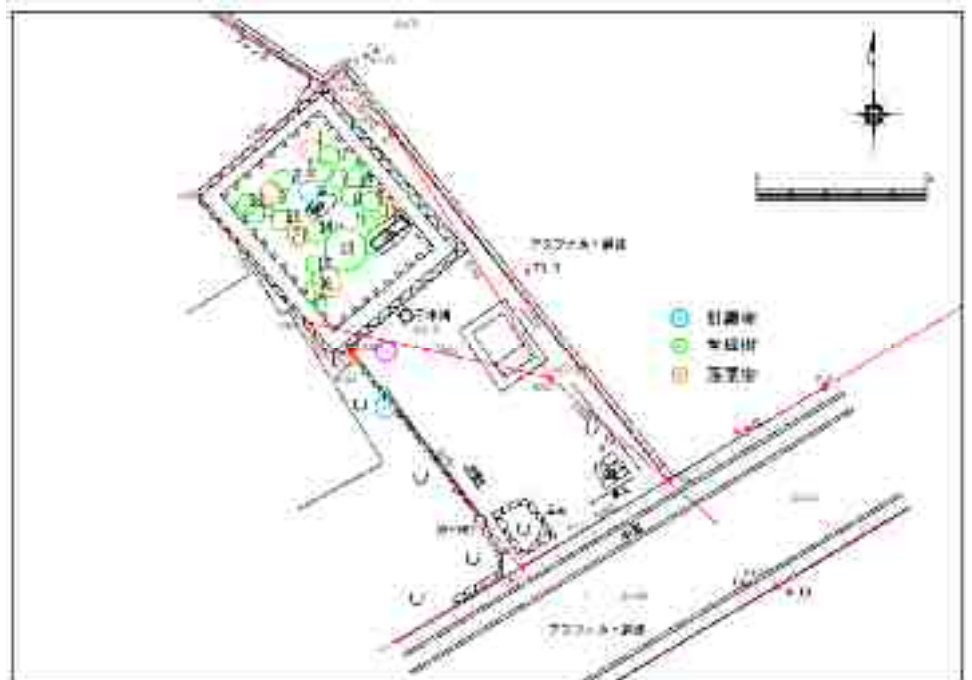
図 - 現況植生図 (H29 調査)

16 種の樹木があり、その中で最も大きいのがエノキ 3 番で、次いでイヌマキ 4 番である。全体的に大きな樹木はない。

ある。低木では、オウバイ、コクチナシ、ナンテン、マサキ、マンリョウ、ヤスデが見られた。全体的に本数は多く、石碑を外から視認しにくい。

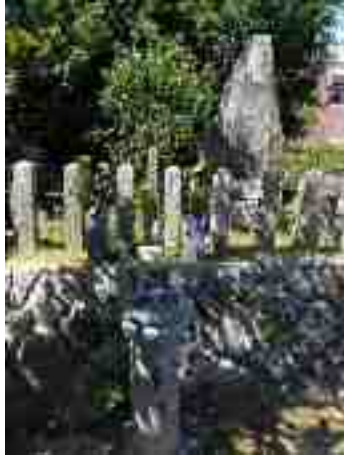
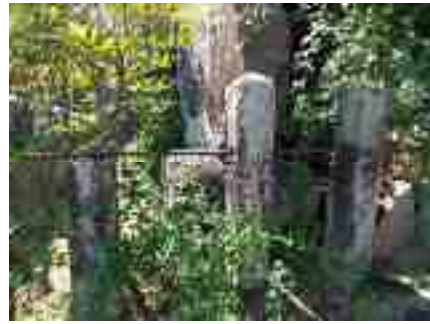
〔石柱は、割れや欠損も多い〕

- 石碑を囲むように設けられた石柵は、経年劣化が見られ（一部はコンクリート等で補修済み）、石材の保護が必要となってきた。薬剤による石材の強化や、破損や欠損部などは、指定地としてふさわしい手法を用い修復していく。また、コンクリートがむき出しの基礎についても同様、史跡として調和がとれた修景を行う。

- ・石碑周りの樹木の整理
- ・傷んだ石柵の補修
- ・解説機能の充実化

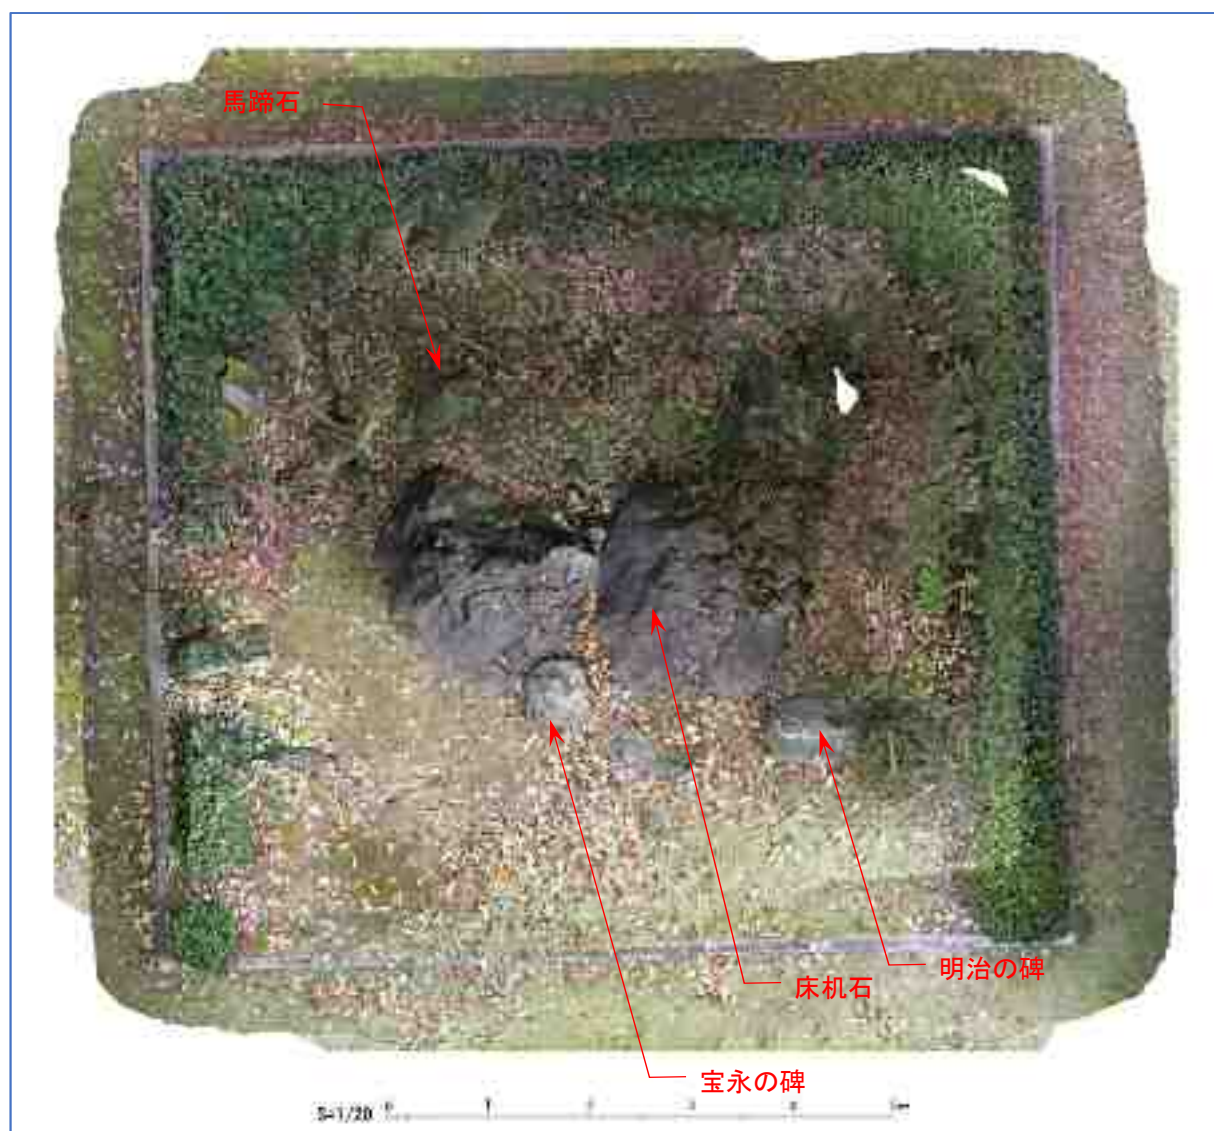
〔色金山 オルソー平面〕

| 名 称 | 建設年 | 規 模 | 単位 | 数量 | 備考 |
|---|---|---|---|---|---|
| 宝永の碑 | 宝永3年(1706)建立 | 石碑; 18.5cm × 17.0cm、h=85cm(花崗岩)<br>台座; 67cm × 65cm、h=26cm(安山岩) | 基 | 1 | |
| 明治の碑 | 明治43年(1910)建立 | 石碑; 77cm × 21.5cm(安山岩)<br>台座; 92cm × 72cm、h=23cm(安山岩) | 基 | 1 | |
| 床机石 | 不明 | 245cm × 185cm × h150<br>217cm × 195cm × h100 ホルンフェルス(変成岩) | m <sup>2</sup> | 73.2 | 家康が軍議の際に床机の代わりに用いたといわれるもの |
| 馬蹄石 | 不明 | 71cm × 40cm × h20 ホルンフェルス | 箇所 | 24.7 | 家康進軍の折の馬蹄の跡といわれる |
| 外周縁石 | 平成7年(1995 ) | 15cm × 15cm | m | 33.8 | 73.6m <sup>2</sup> |
