#### (4) 指定地の現況－3 (武蔵塚)

## 石碑の詳細調査（H29 年調査・写真撮影）【 武蔵塚 】

#### (4) 指定地の現況－4 (附 御旗山)

#### (4) 指定地の現況－5 (附 首塚)

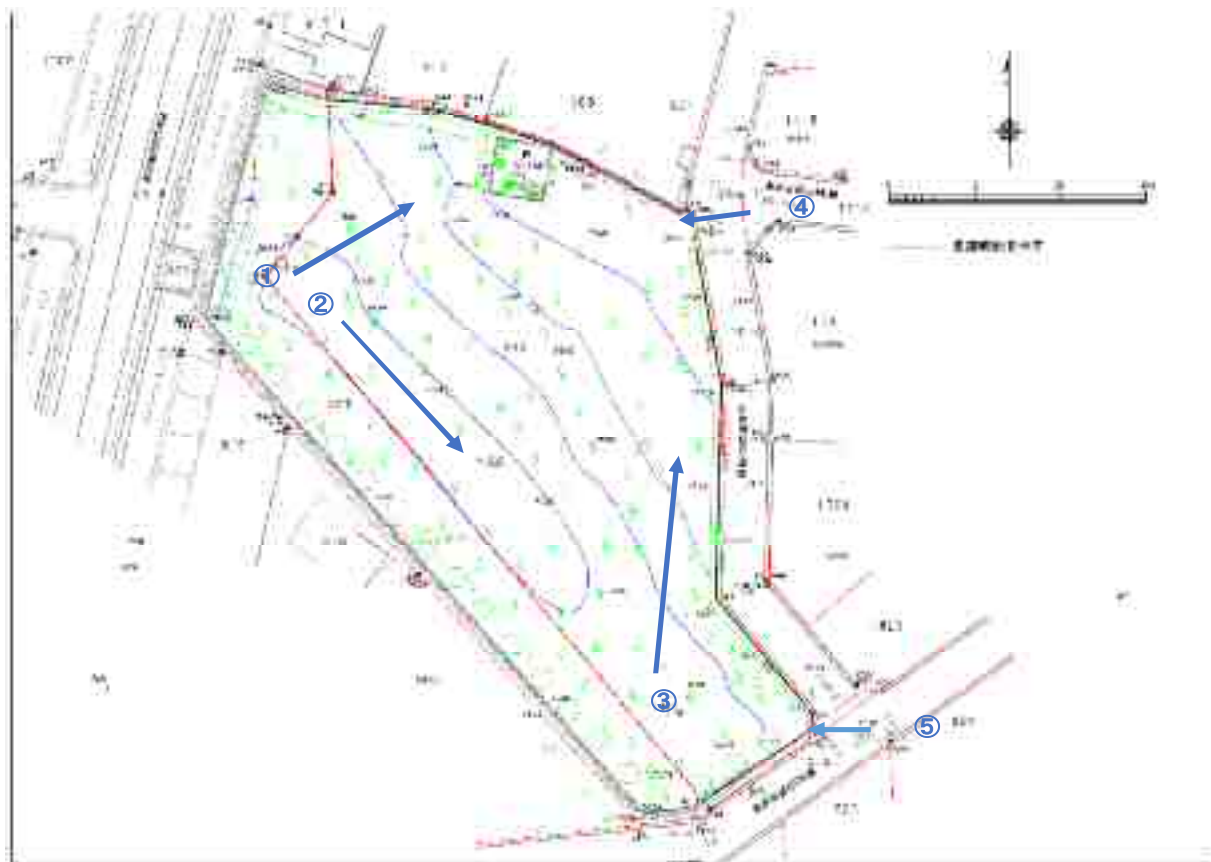
図 - 現況地形図 (H29 調査)

北西側に尾根があり、その尾根から北東側に比較的なだらかな傾斜がついている。一番高い点で標高 77.0m、低い所は石碑への入口部で 73.3m、比高差 3.7m の北東向き地形となっている。明治や大正時代の地形と比較すると周辺部は大きく造成され住宅地となっているが、地形の傾きや尾根の形などを見ると史跡内では大きな改変はされていないと思われる。

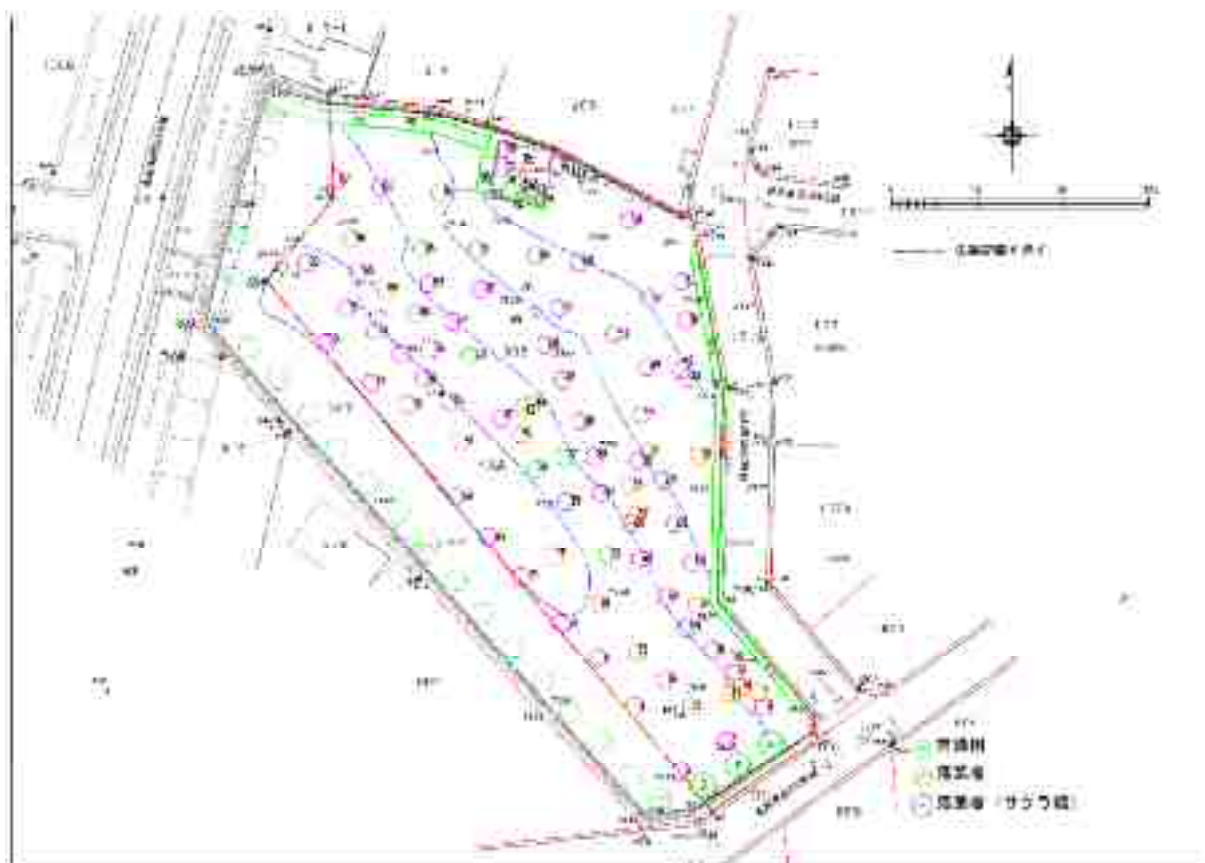
図 - 現況植生図 (H29 調査)

概ね成長は良いが、ソメイヨシノやヤマザクラの中には先枯れや衰弱しているものも見られる。また、石碑周りには樹木が茂り見通しを悪くしている、サクラの根茎による石碑周りの石柱の傾きなどの影響も多く見られるなどの問題もある。

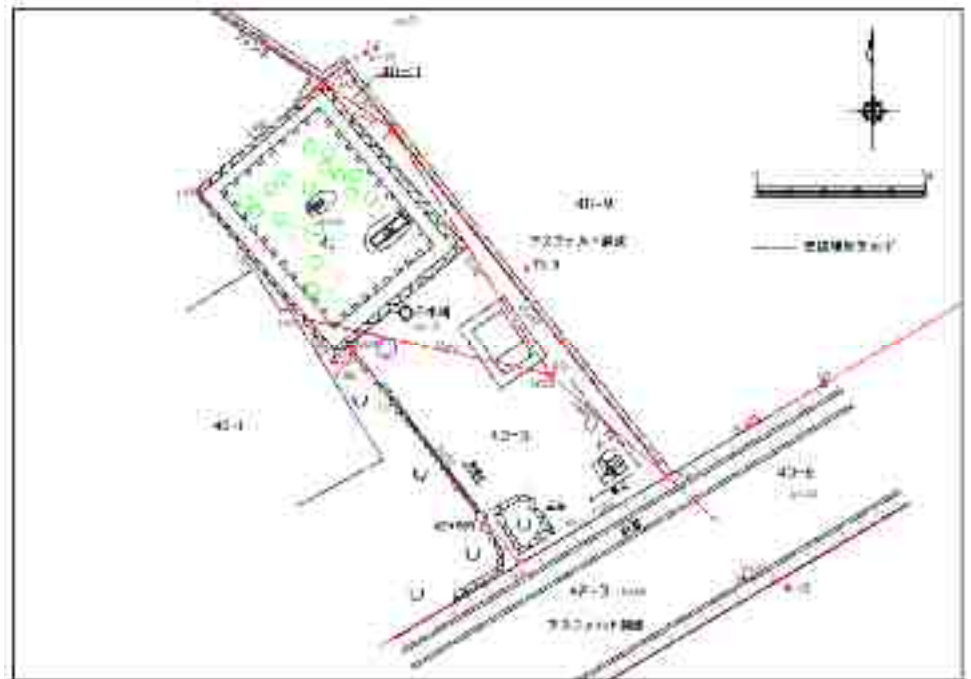
図 - 現況測量図 (H29 調査)

敷地は、周辺地盤から約 2m高い石積で囲まれた石碑部分がほとんどを占めている。

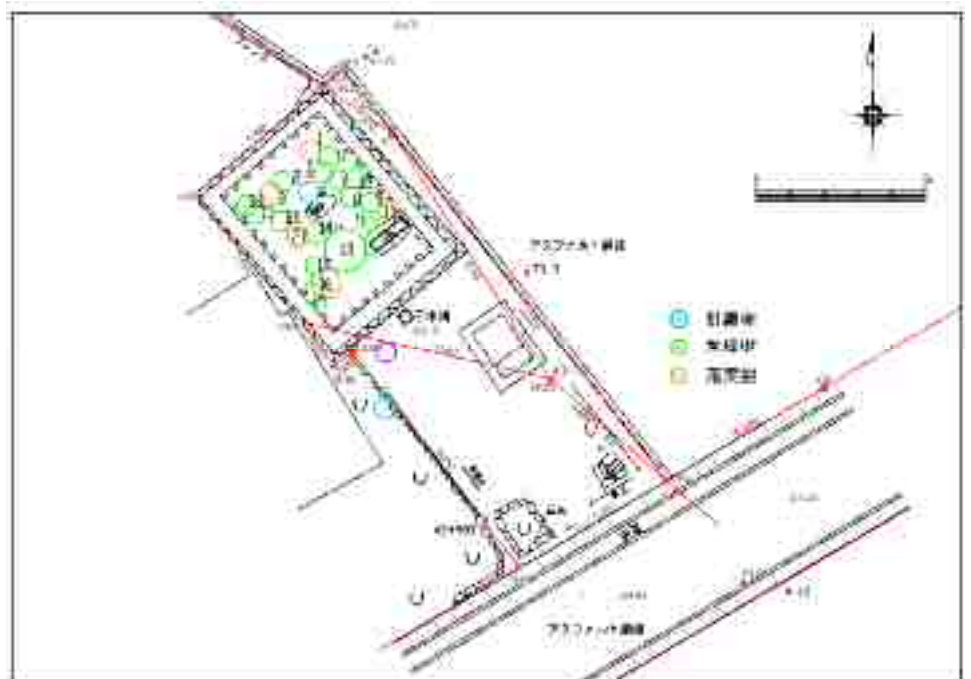
図 - 現況植生図 (H29 調査)

16 種の樹木があり、その中で最も大きいのがエノキ 3 番で、次いでイヌマキ 4 番である。全体的に大きな樹木はないが、本数は多く、石碑を外から視認しにくい。

- ・旧街道沿いにあり、石碑前には祠堂が置かれ周辺住民から大切に守られてきた場所である。
- 石碑周りには樹木が生い茂り石碑が見えにくくなっている。特に「宝永の石碑」は外からは見えない状態となっている。全体的な樹木の整備を行い、石碑を見やすくしていく。

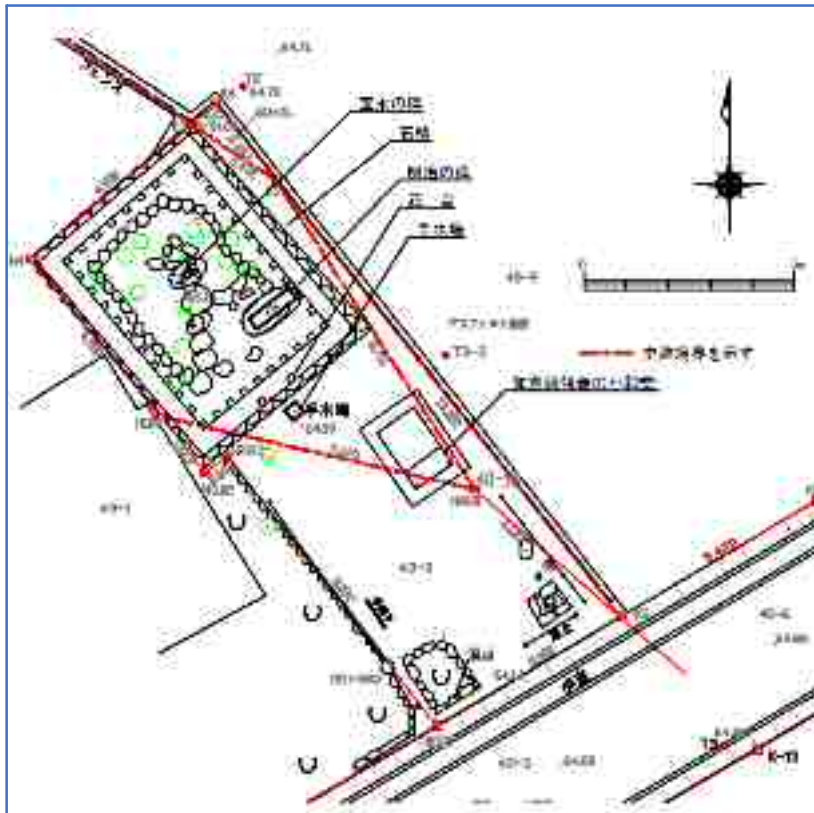
図 - 土地利用区分図 (H29 調査)

石碑前には、花立てや水鉢も置かれ地元住民によって顕花がされるなど、如意輪観音の小祠堂とともに、日常적으로お参りがされている。

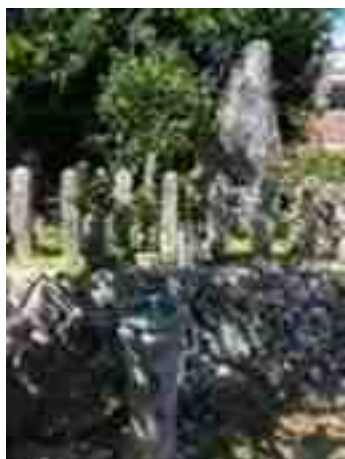
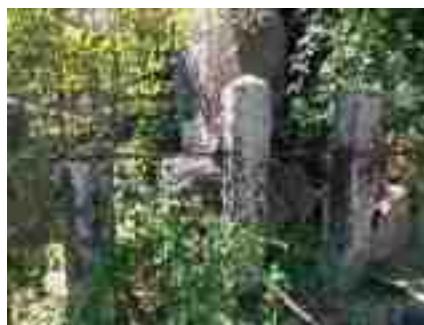
〔石柱は、割れや欠損も多い〕

- 石碑を囲むように設けられた石柵は、経年劣化が見られ（一部はコンクリート等で補修済み）、石材の保護が必要となってきた。薬剤による石材の強化や、破損や欠損部などは、史跡地としてふさわしい手法を用い修復していく。また、コンクリートがむき出しの基礎についても同様、史跡として調和のとれた修景を行う。

- ①「宝永の碑」「明和の碑」「明治の碑」などの「顕彰碑」、石柵などで囲まれた周辺部を含めた保存整備を行う。
  - ・樹根や枝などが石碑に影響をおよぼさないような石碑周りの樹木管理
  - ・破損、欠損が見られる石柵などの補修や新設
- ②積極的な保存管理を進めながら、史跡地の「本質的価値」をより鮮明にし、分かりやすい整備を行う。
- ③点在する史跡地それぞれの特徴や歴史的関連性などを活かし、史跡全体を楽しめるようネットワーク化を図っていく。ネットワークの範囲は、史跡地に限らず関連する市指定文化財も含めたものとする。
- ④色金山、御旗山、古戦場公園からの眺望ラインを確保するとともに、史跡の範囲の拡張に向け、関係部署等と調整を図る。
